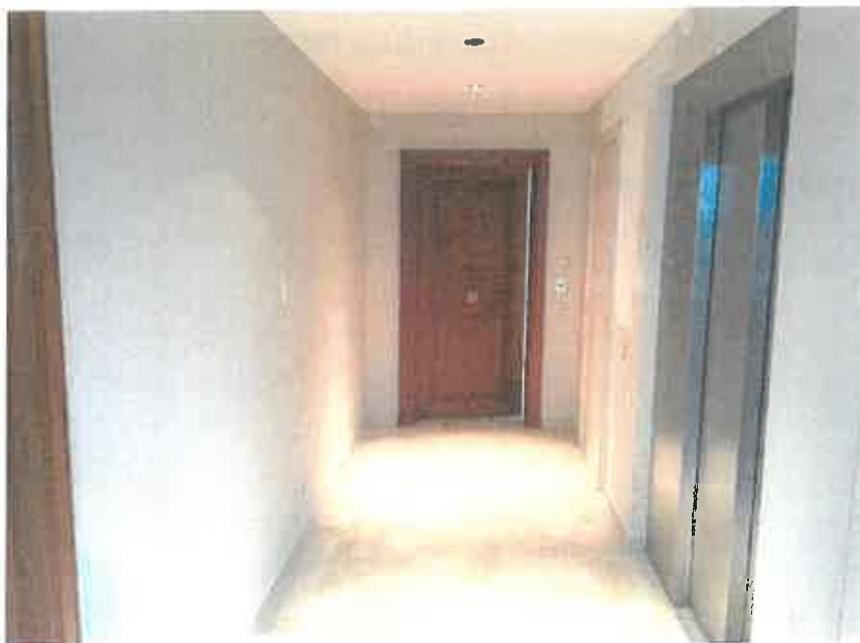
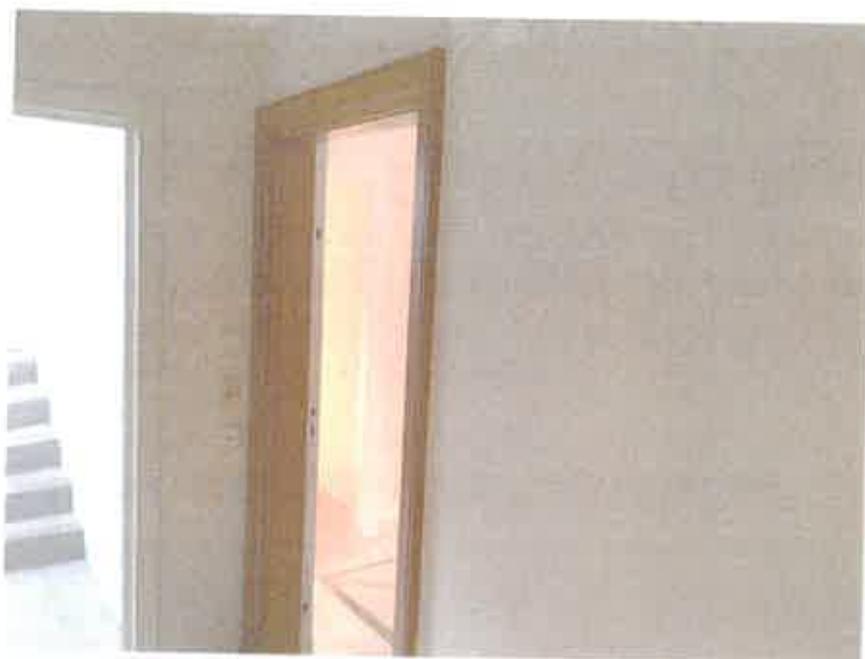
Le couloir de desserte présente des désordres liés à l'humidité sur les parois murales :

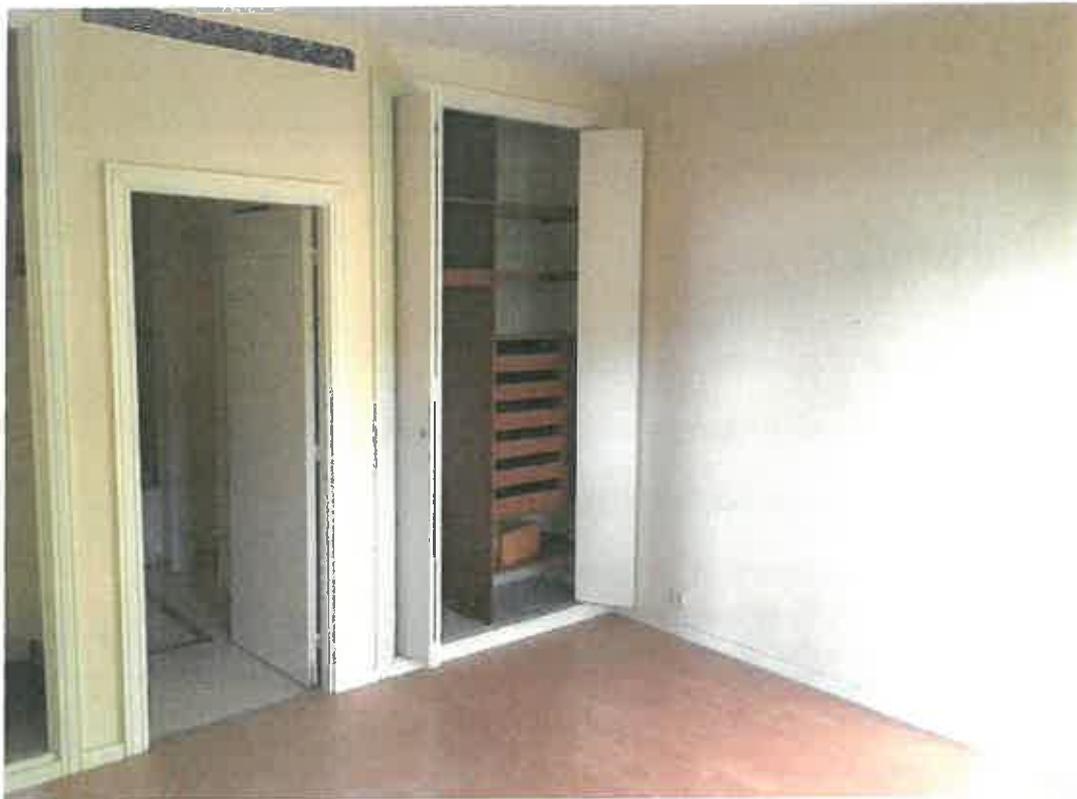
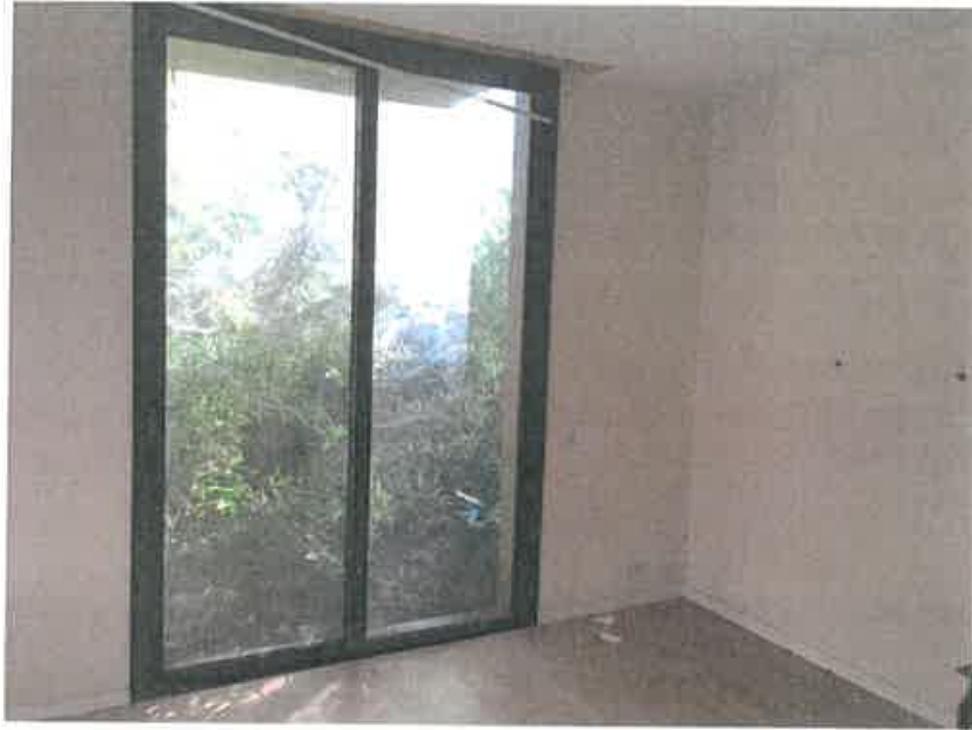
CHAMBRE EST

Le **sol** est recouvert de parquet en état d'usage normal.

Les **murs** sont recouverts de peinture en mauvais état.

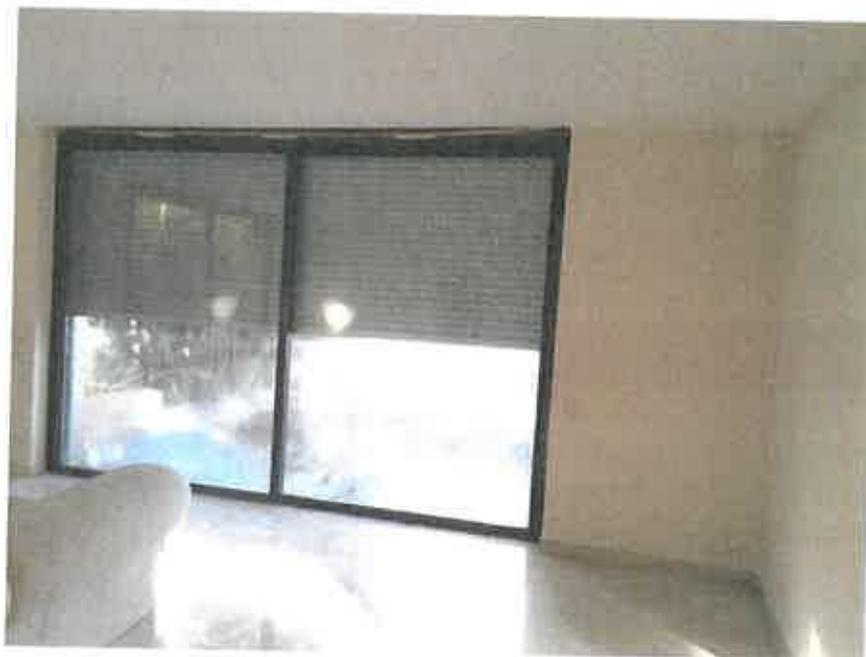
SÉJOUR

Les murs sont recouverts de peinture en mauvais état.

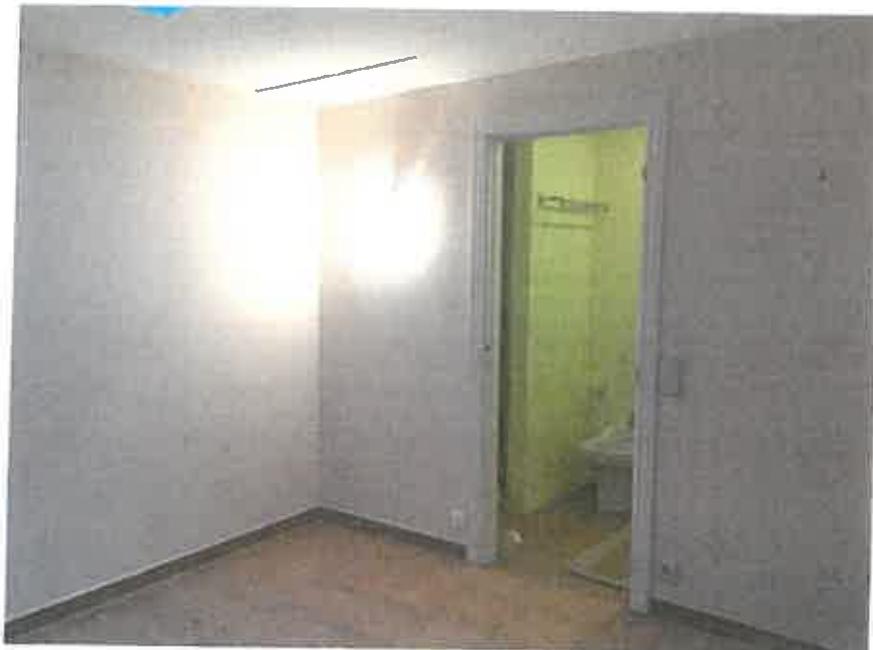
CHAMBRE NORD

Les murs sont recouverts de peinture en mauvais état.

Le faux-plafond est en mauvais état.

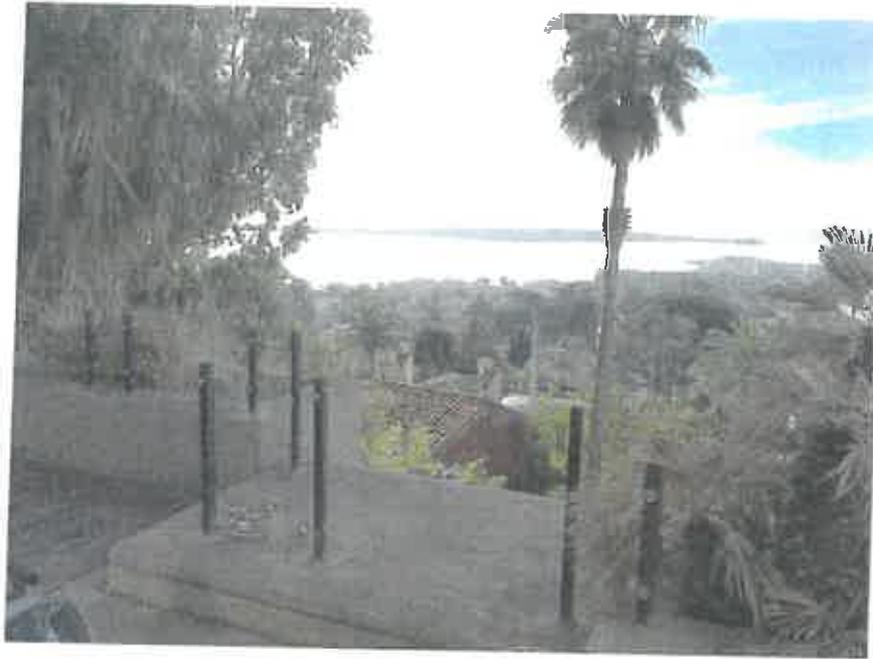
TERRASSE

Le sol est recouvert de plancher en état d'usage. Le garde-corps est démonté.

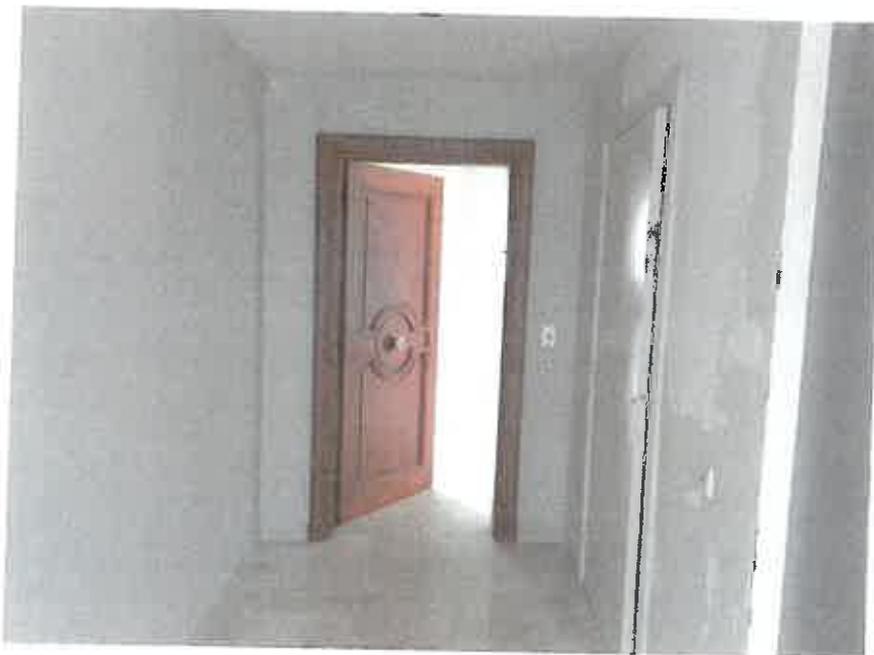
L'appartement est vide, dégradé, notamment les parois murales.

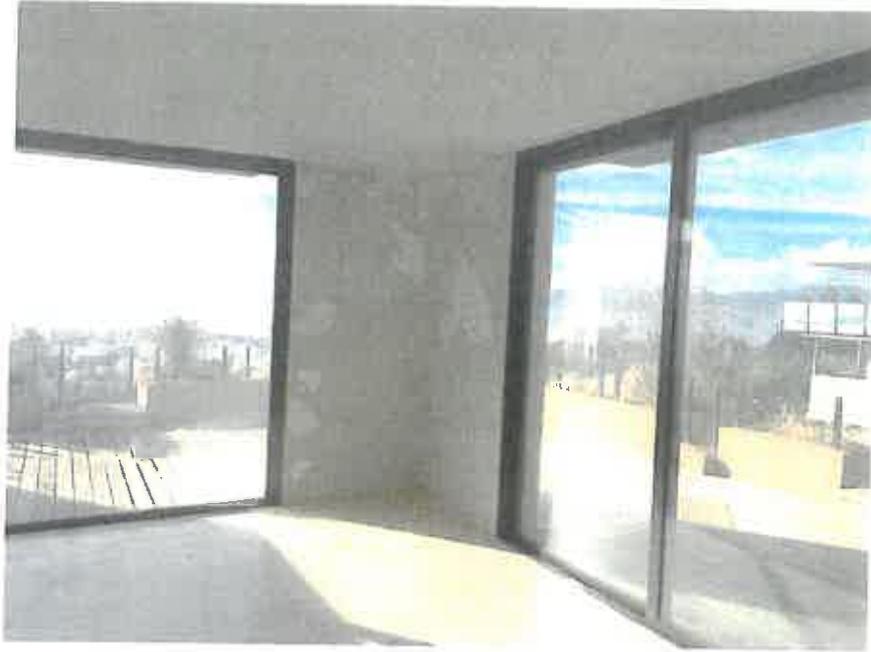
SÉJOUR

Les murs sont recouverts de peinture hors d'usage.

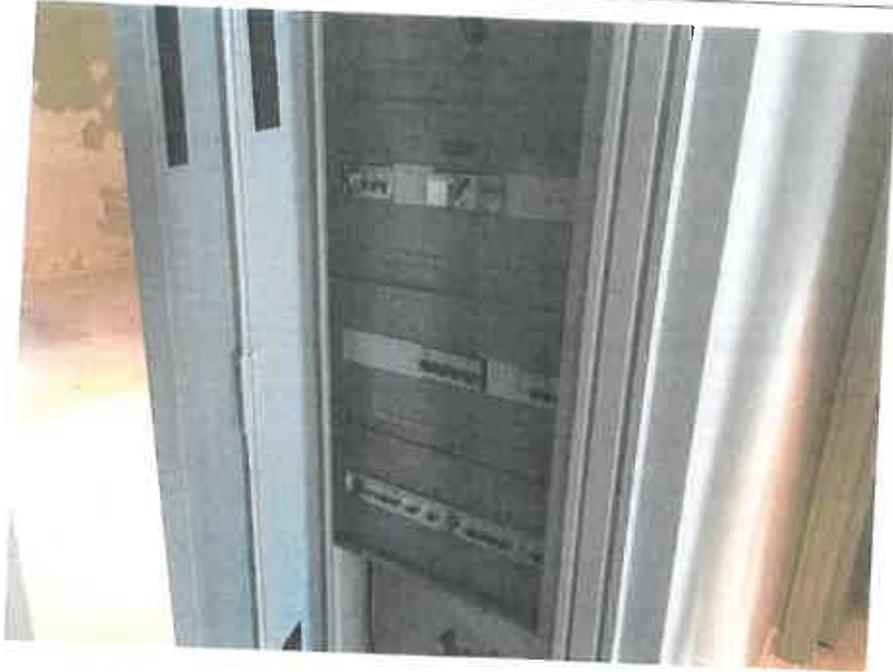
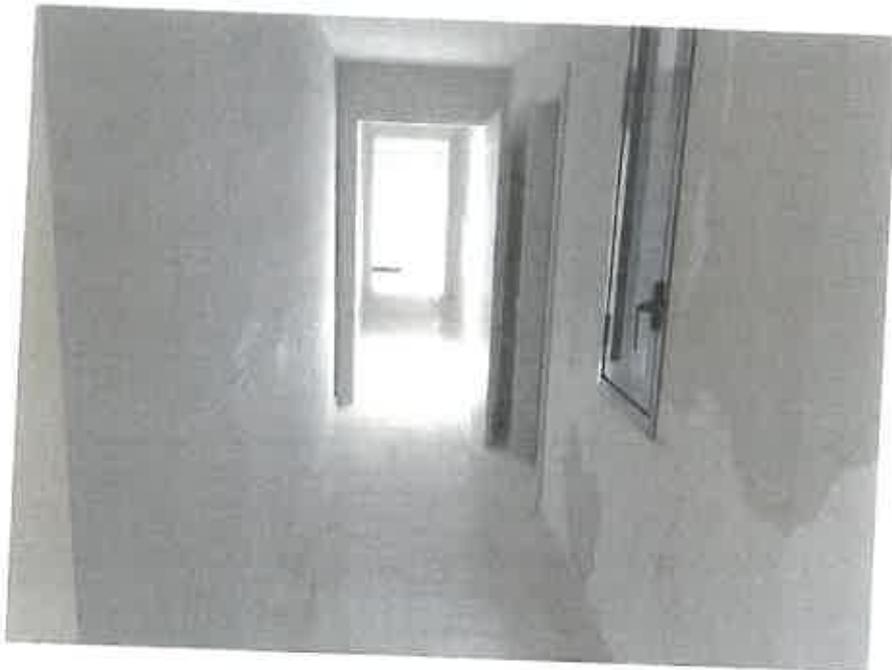
DÉGAGEMENT :

Les murs sont recouverts de peinture hors d'usage.

- un placard avec portes accordéon en mauvais état

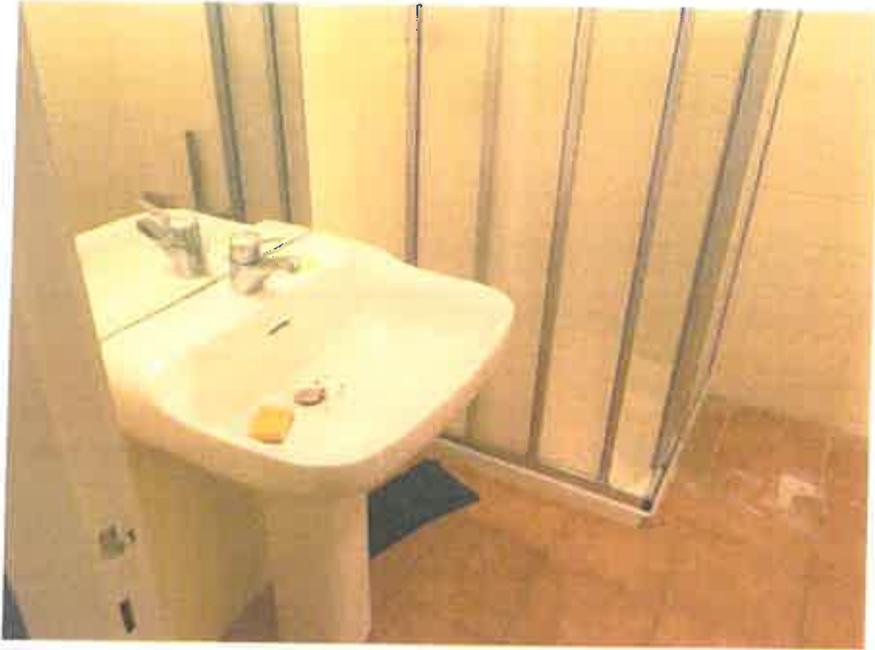
CHAMBRE DE SERVICE et SALLE D'EAU

Les murs sont recouverts de peinture hors d'usage.

Une salle d'eau est attenante, comprenant un lavabo et une douche, ensemble en mauvais état général.

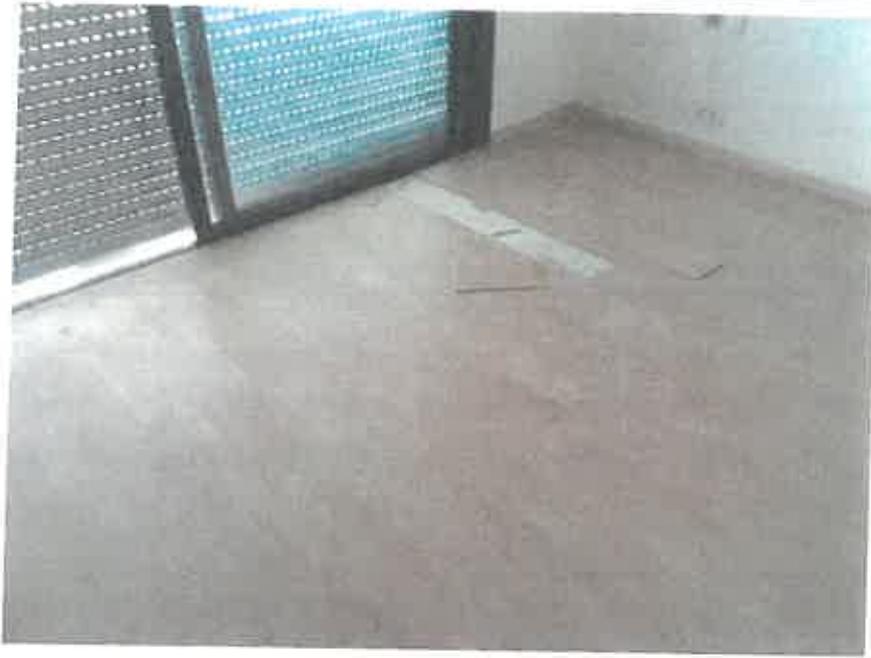
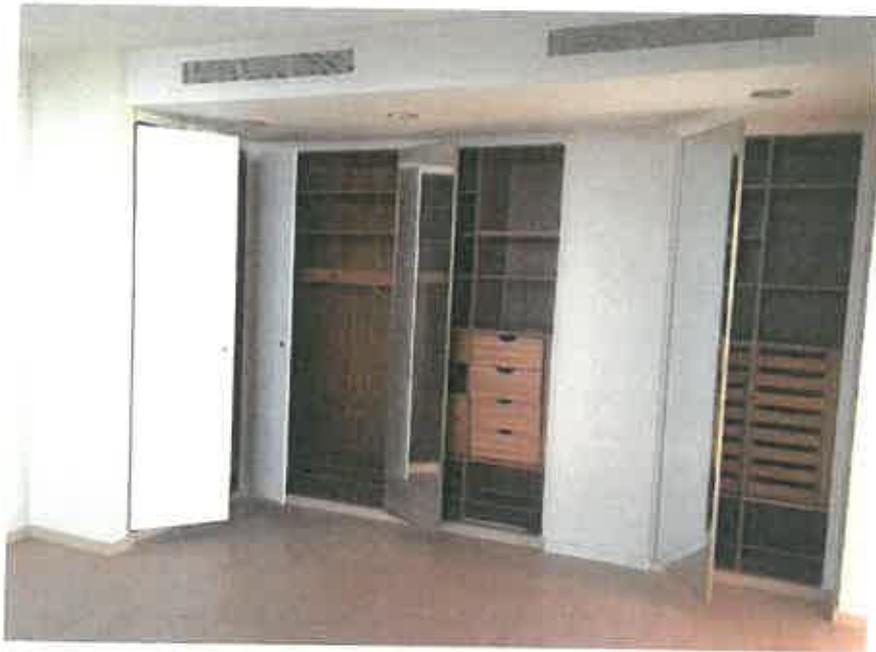
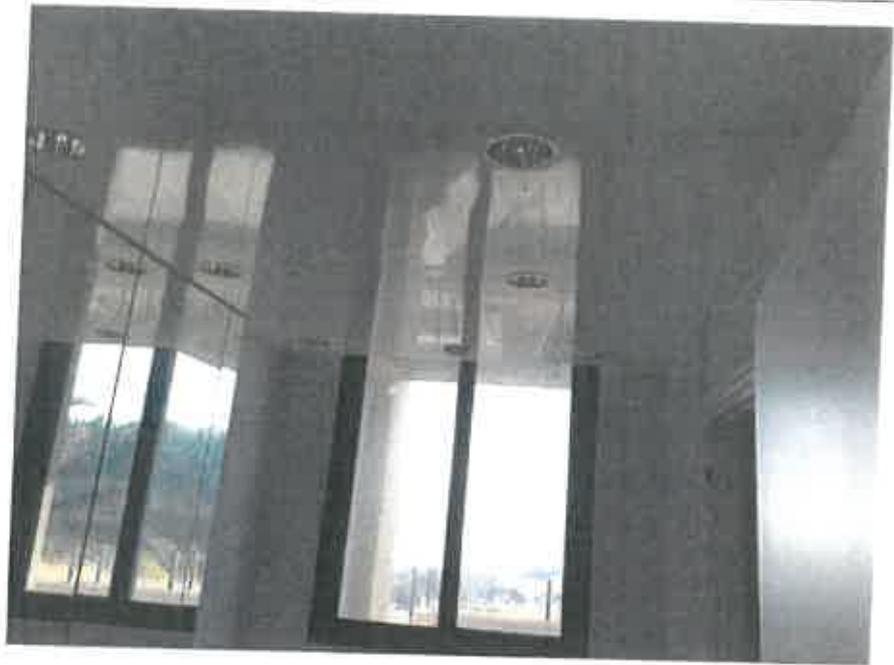
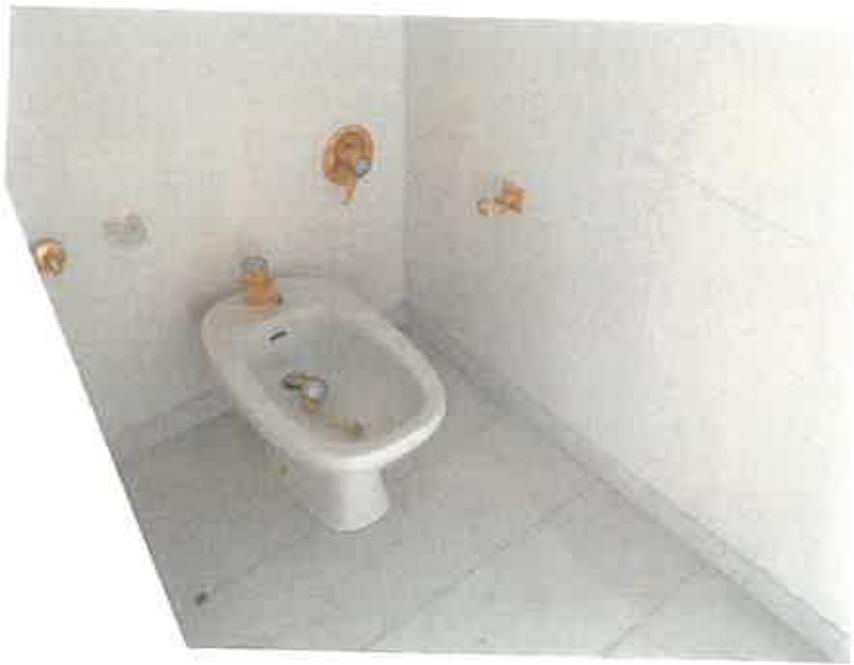
CHAMBRE DE MAÎTRE

Le **sol** est recouvert de parquet en mauvais état.

Les **murs** sont recouverts de peinture en mauvais état.

Le **faux-plafond** est en mauvais état. Spots intégrés

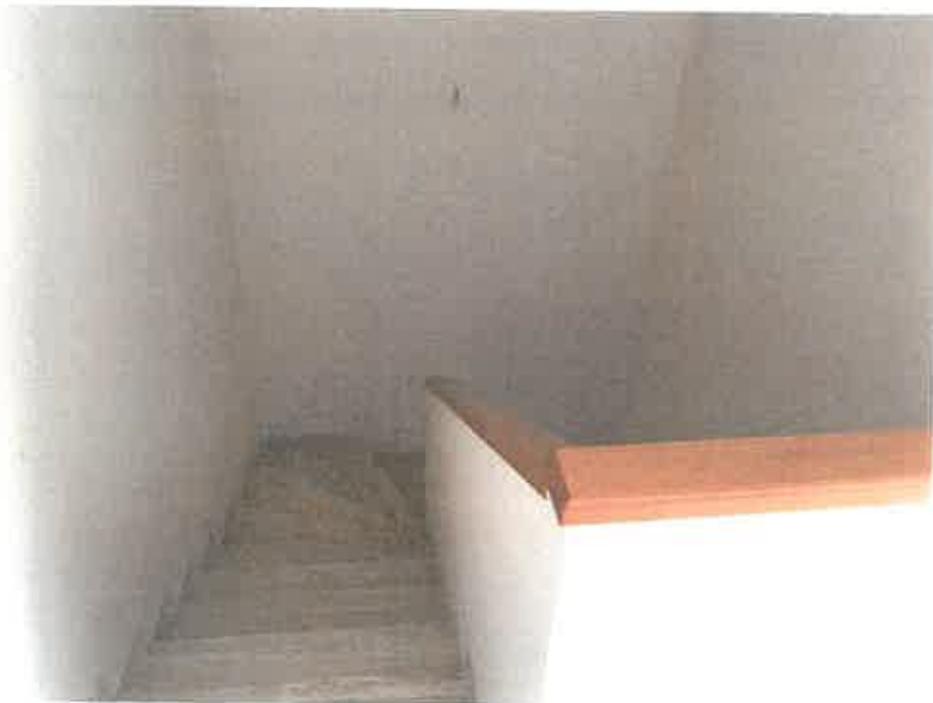
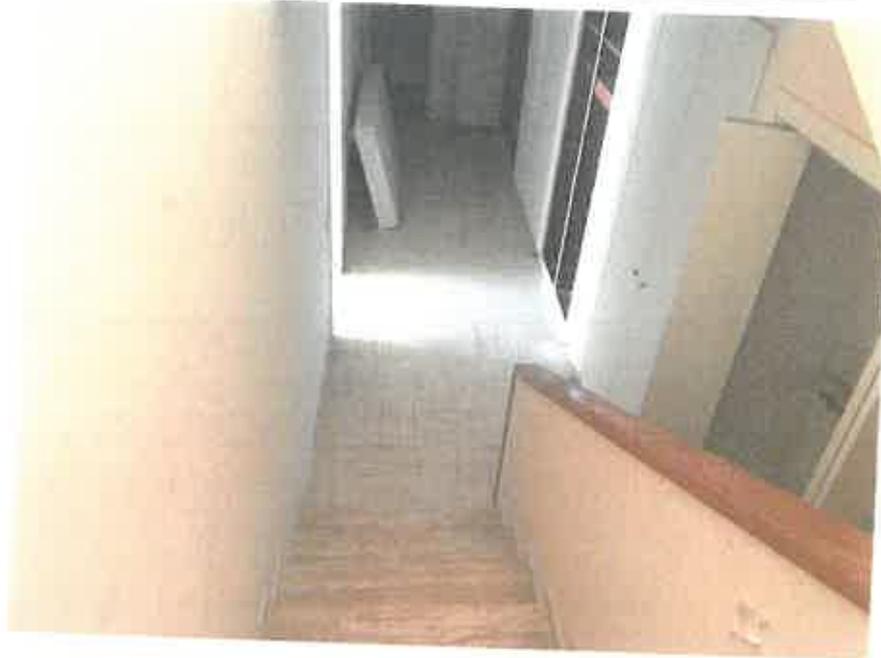
ESCALIER

Les **murs** sont recouverts de peinture en mauvais état.

Tableau électrique : sans appareillages

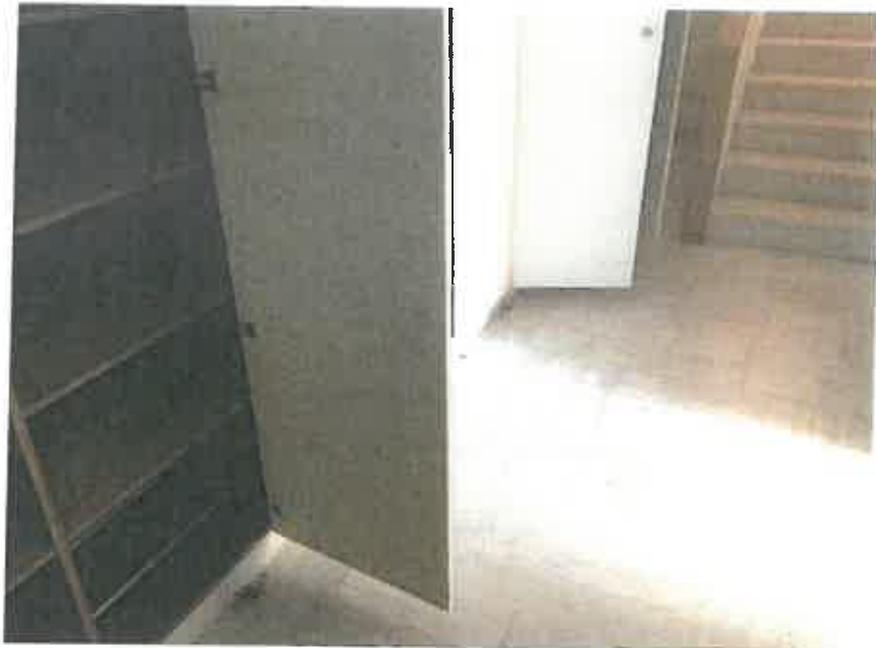
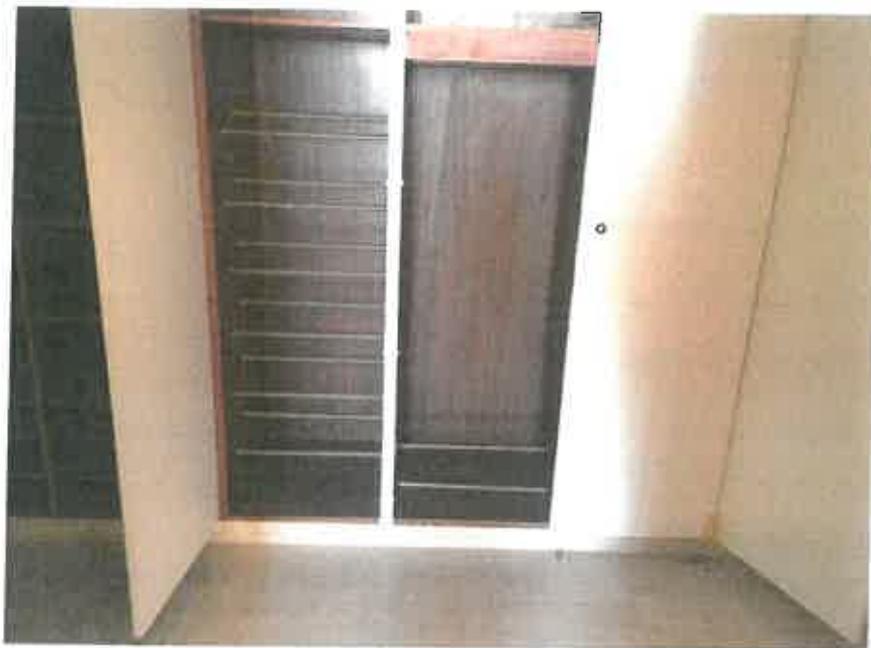
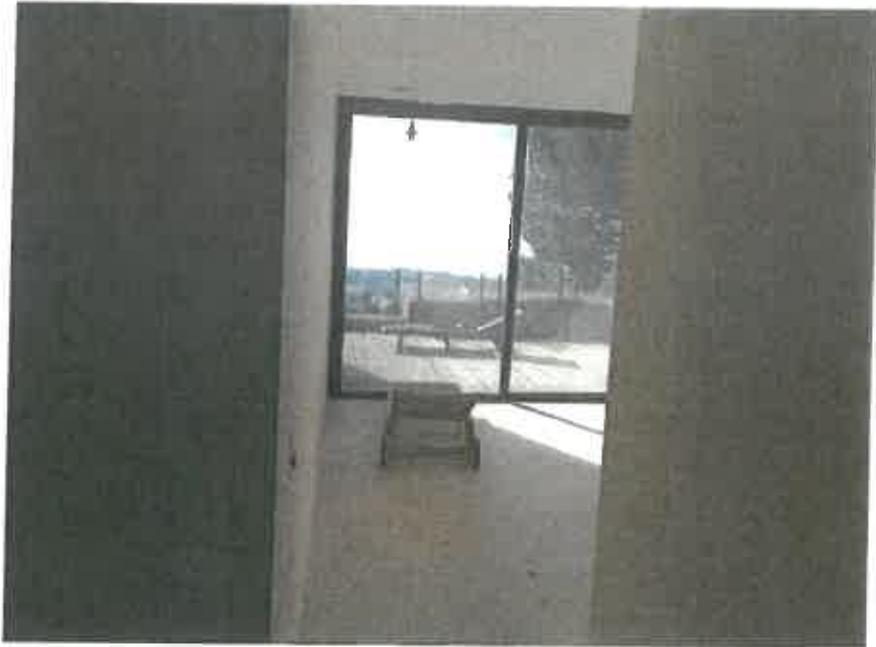
DÉGAGEMENT

Les murs sont recouverts de peinture hors d'usage.

Pour les éléments d'équipement, je relève :
- quatre placards avec portes battantes en mauvais état

Tableau électrique : incomplet

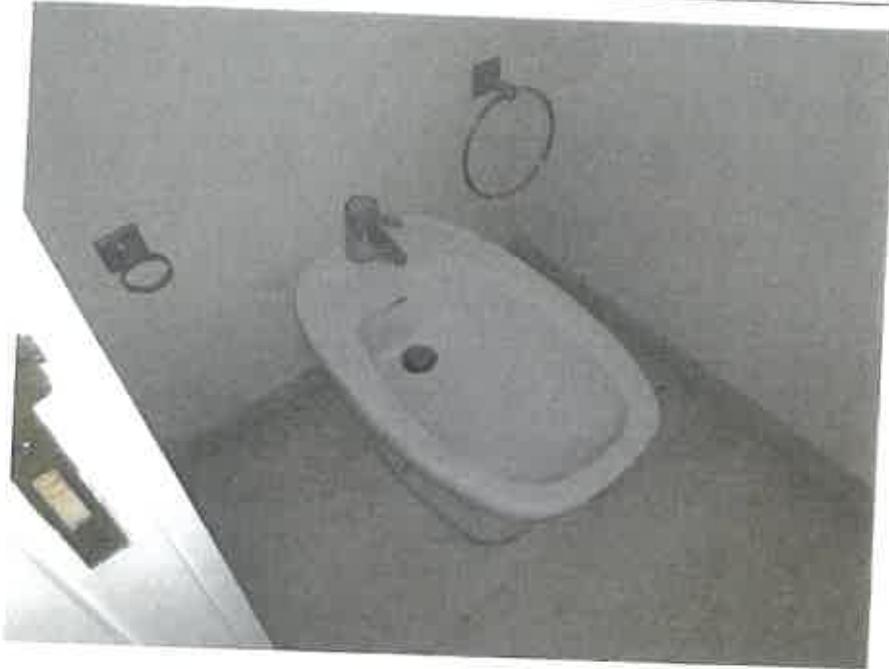
SALLE DE BAIN ATTENANTE

Les murs sont recouverts de peinture et travertin en état d'usage, dégât des eaux dans le WC

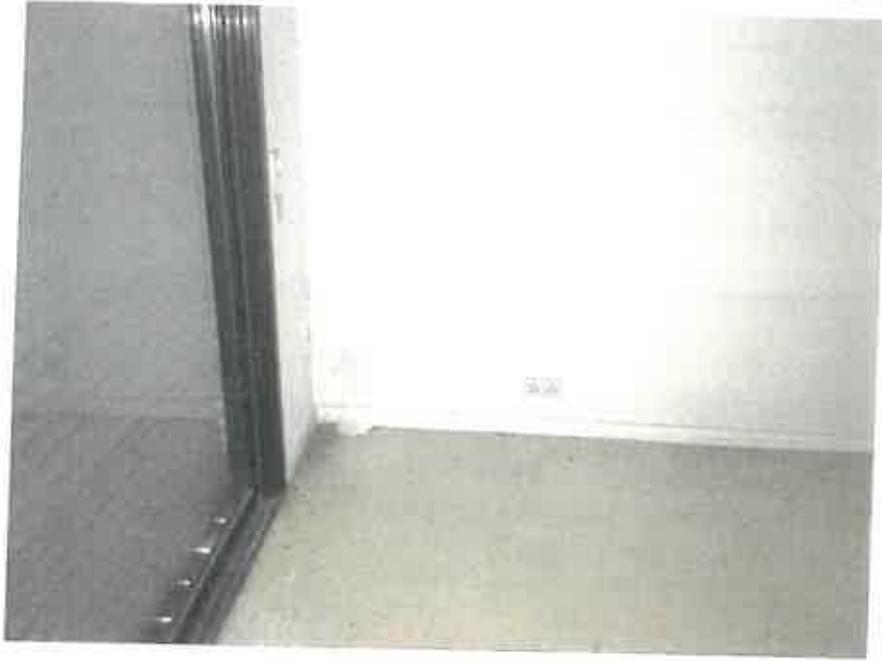
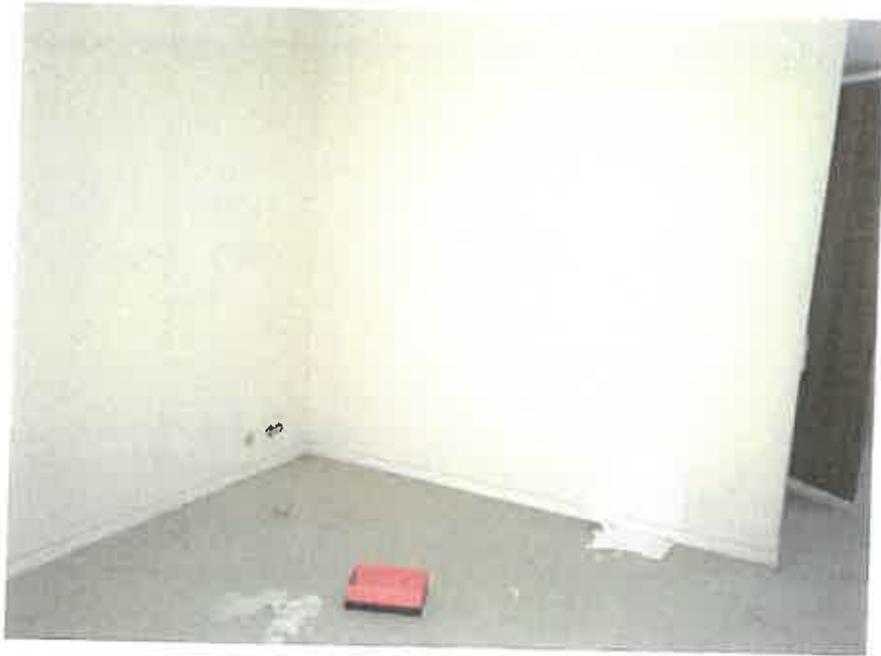
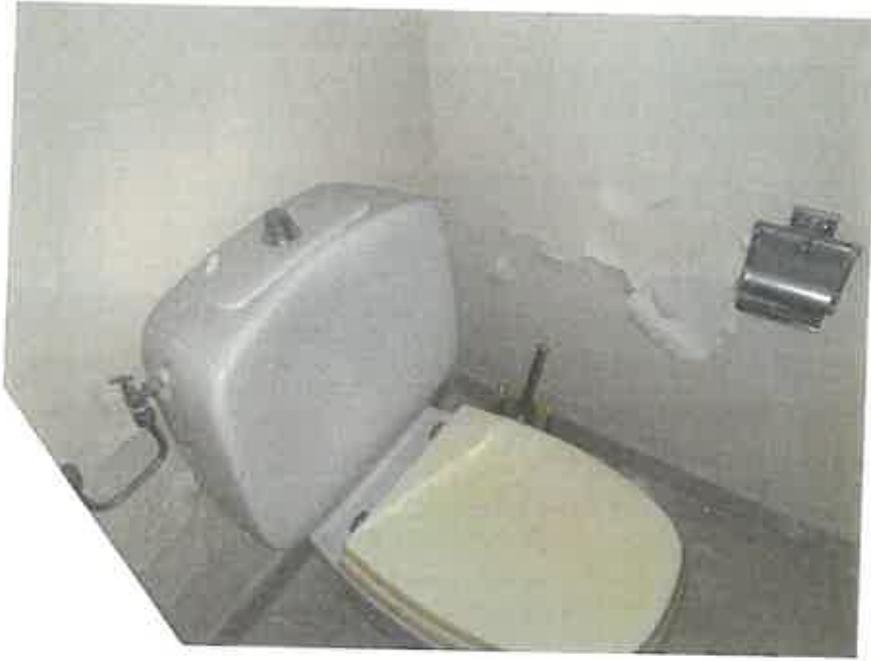
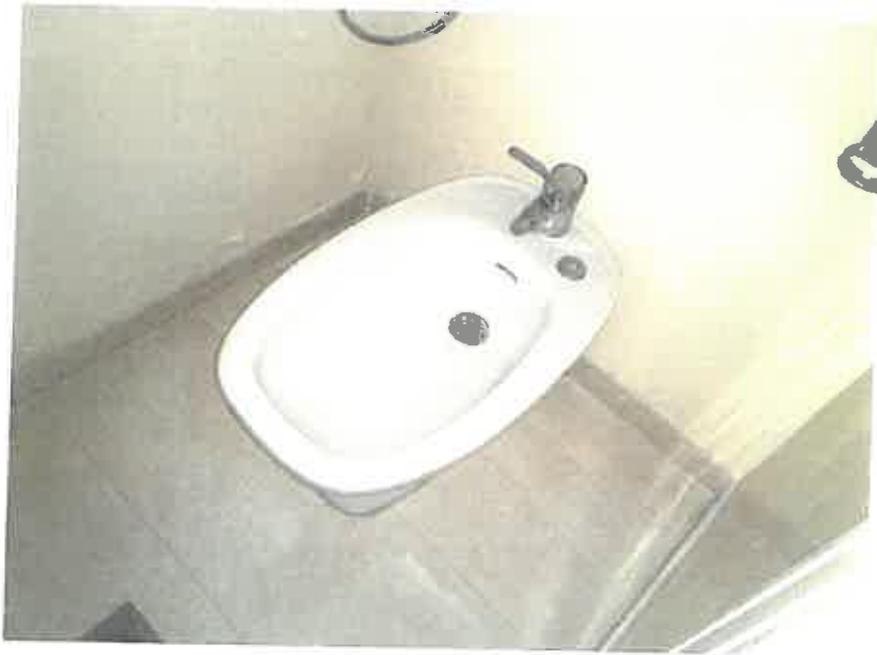
CHAMBRE 3

Le sol est recouvert de moquette en mauvais état.

Les murs sont recouverts de peinture hors d'usage.

Le faux-plafond est hors d'usage

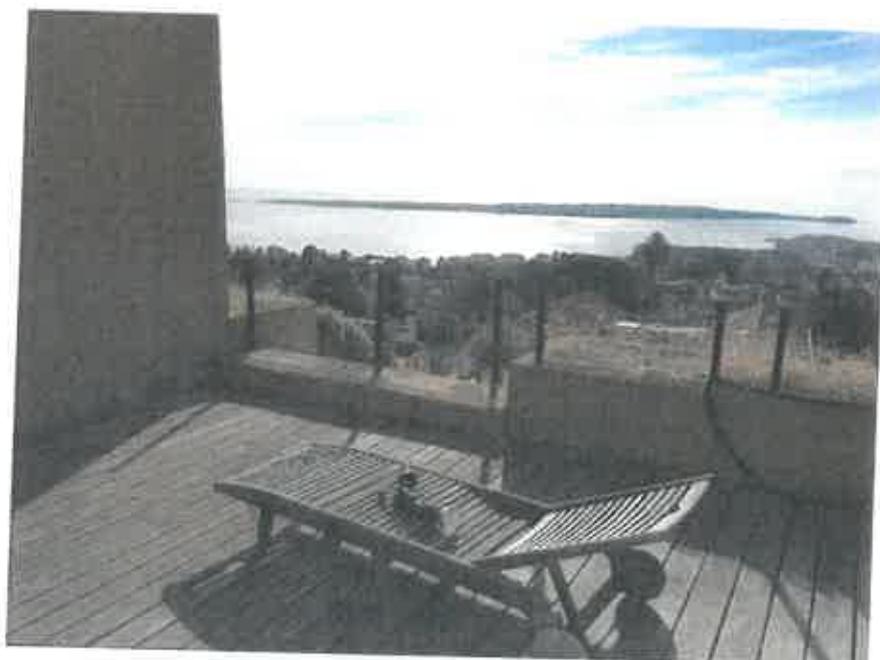
TERRASSE BASSE

Le sol est recouvert de plancher en état d'usage, le garde-corps est démonté. La vue donne sur la mer.
