Etat de l'installation intérieure gaz et Etat de l'installation intérieure électrique

DOSSIER DE DIAGNOSTIC TECHNIQUE

Je, soussigné, le Cabinet PROCARIONE
Atteste par la présente, qu'après mesurage de la propriété de :
Mr AYAS Said
Sise à :
Villa Houda
Avenue Reine Elisabeth De Belgique
06400 Cannes
(Maison individuelle)

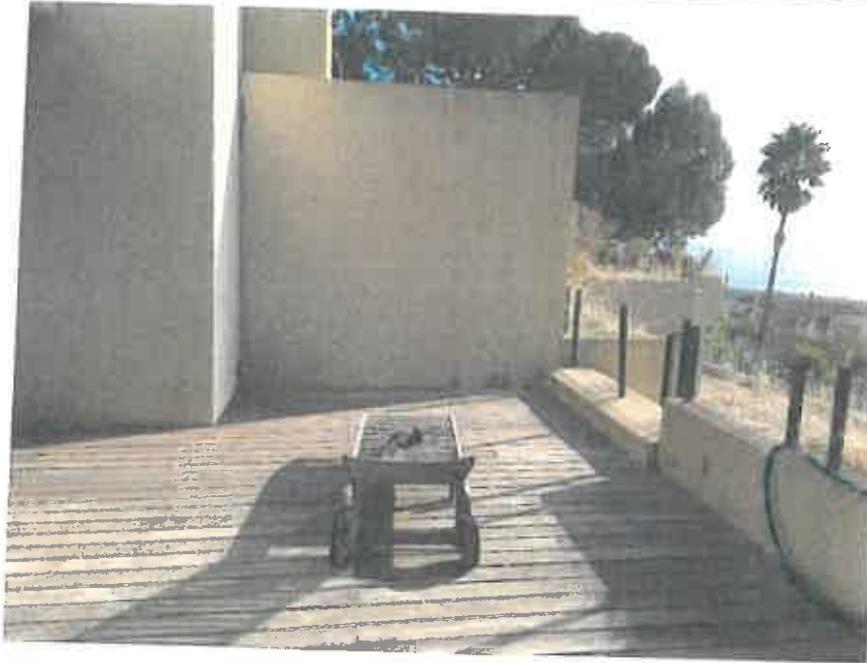
TERRASSE HAUTE

Le sol est recouvert de plancher en état d'usage, le garde-corps est démonté. La vue donne sur la mer.

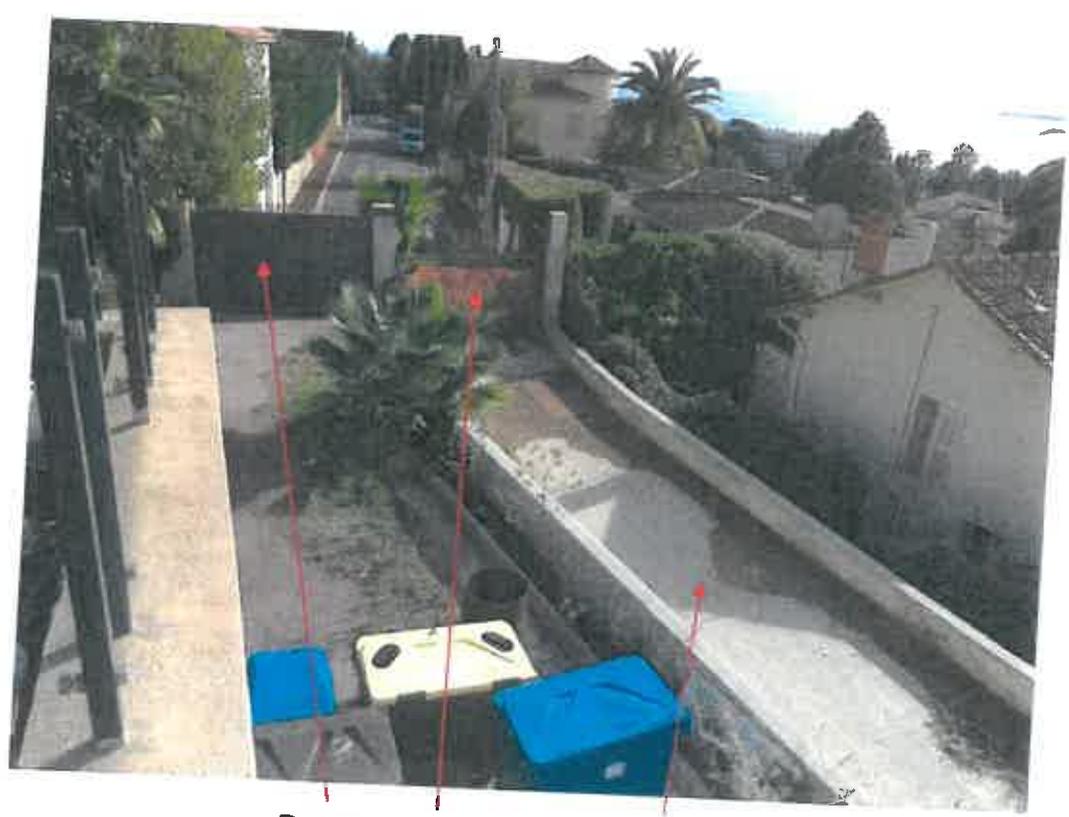
Un pilier est non enduit à l'entrée. Au sud de ce pilier, je constate la présence d'une barrière de chantier, fermant l'accès depuis le fond de l'avenue, à gauche du portail, vers une voie non revêtue, cheminant sur l'extrémité sud de la parcelle.

Portail barrière de chantier voie sud

Mr BOUTON me déclare que ces travaux de création d'une voie de desserte, ont été réalisés par le propriétaire de la parcelle CL n°156. Il conviendra de vérifier sur les actes et titres de propriété respectifs, s'il existe une servitude de passage.
