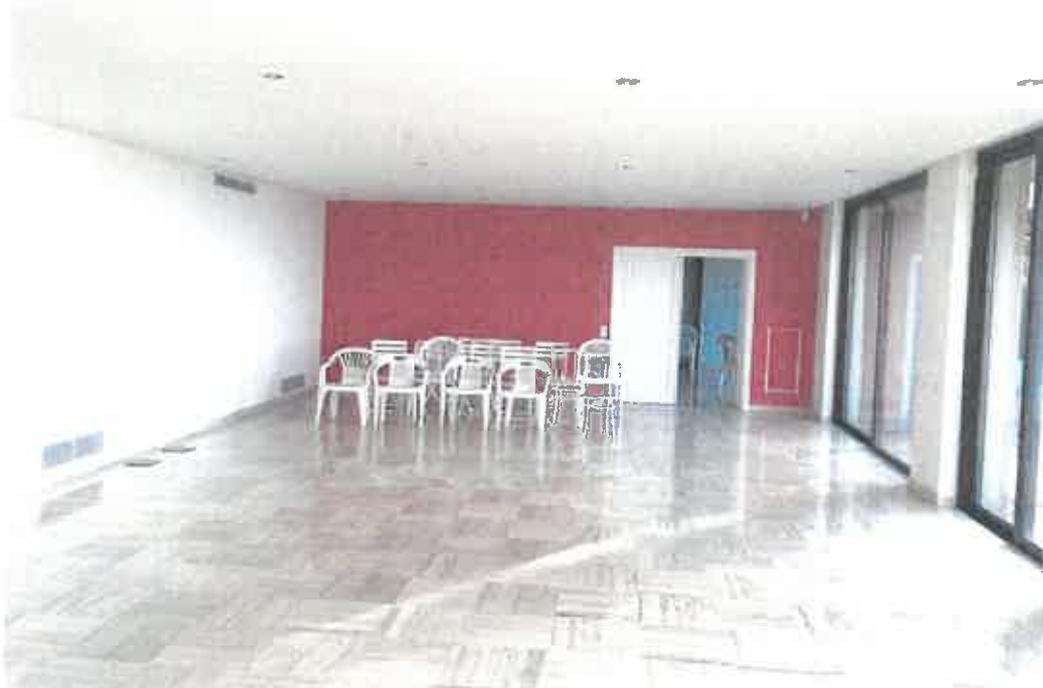
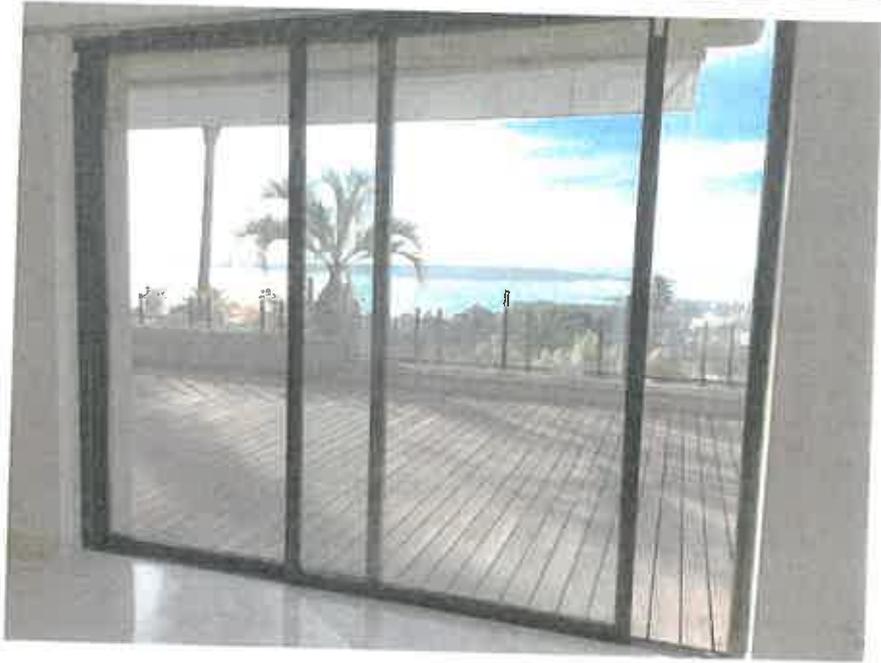
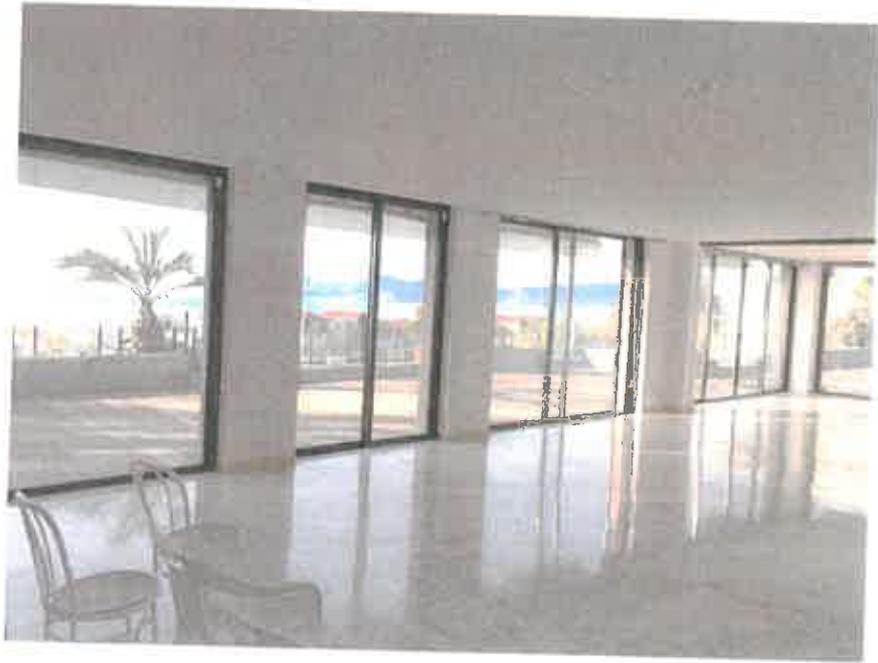
SALON

Le sol est recouvert de travertin en bon état.

Les murs sont recouverts de peinture en bon état.

Le faux-plafond est en bon état. Spots intégrés

L'éclairage naturel de la pièce est assuré par trois baies vitrées en bon état, ouvrant sur la terrasse, vue mer

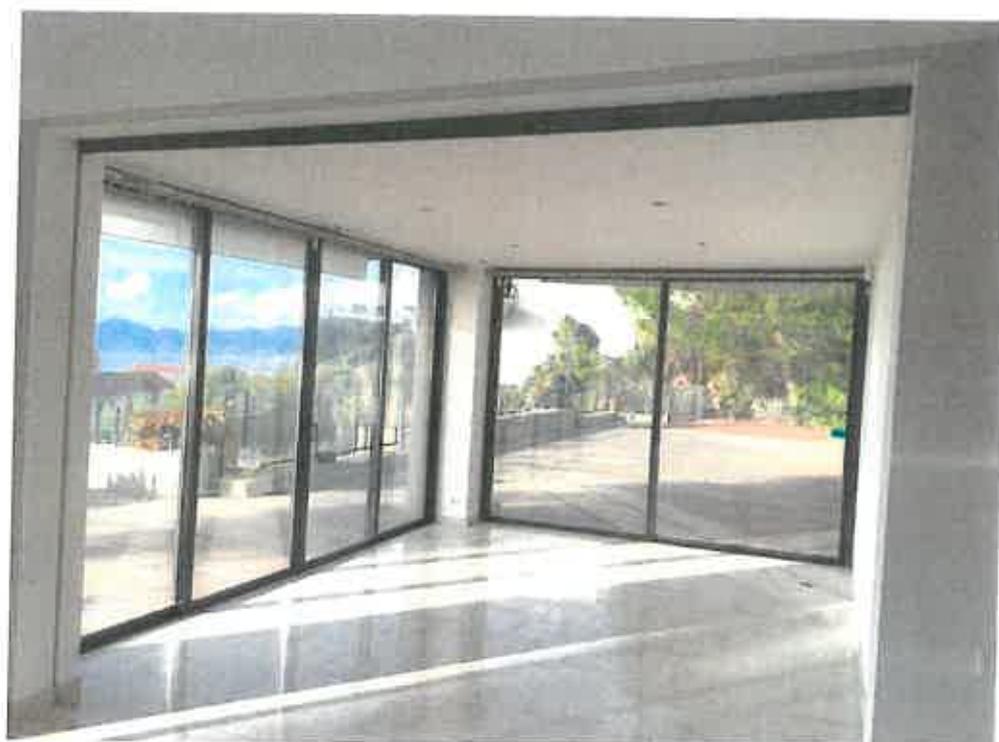
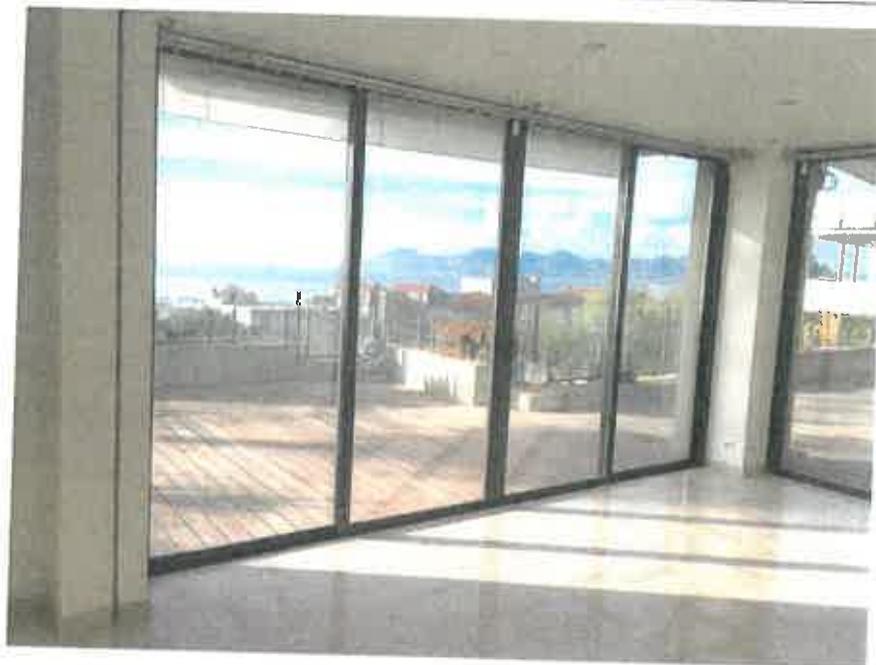
VÉRANDA :

Le sol est recouvert de travertin en bon état.

Les murs sont recouverts de peinture en bon état.

Le faux-plafond est en bon état. Spots intégrés

L'éclairage naturel de la pièce est assuré par deux baies vitrées en bon état, vue mer, ouvrant vers la terrasse.

Un volet roulant de séparation avec le salon.

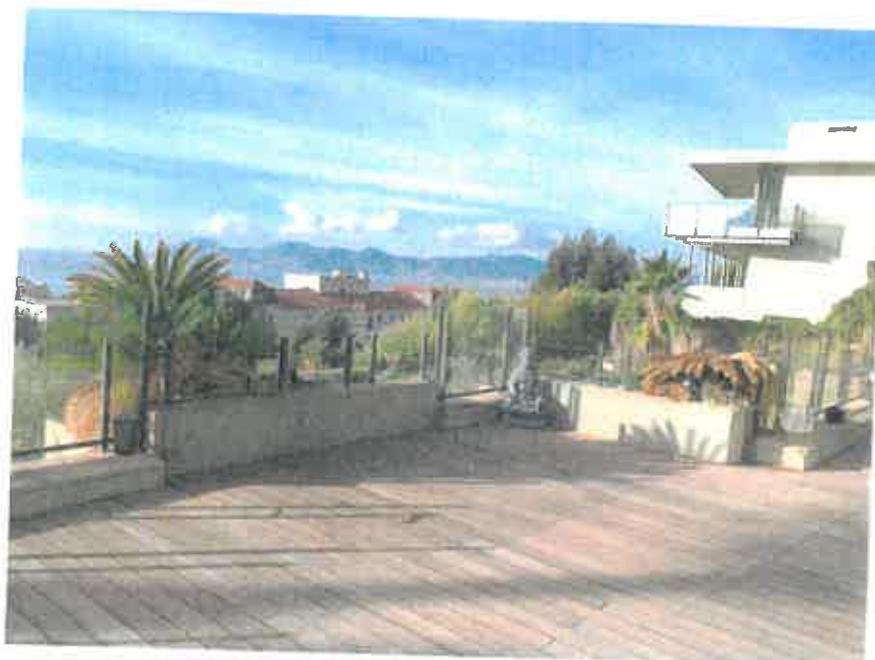
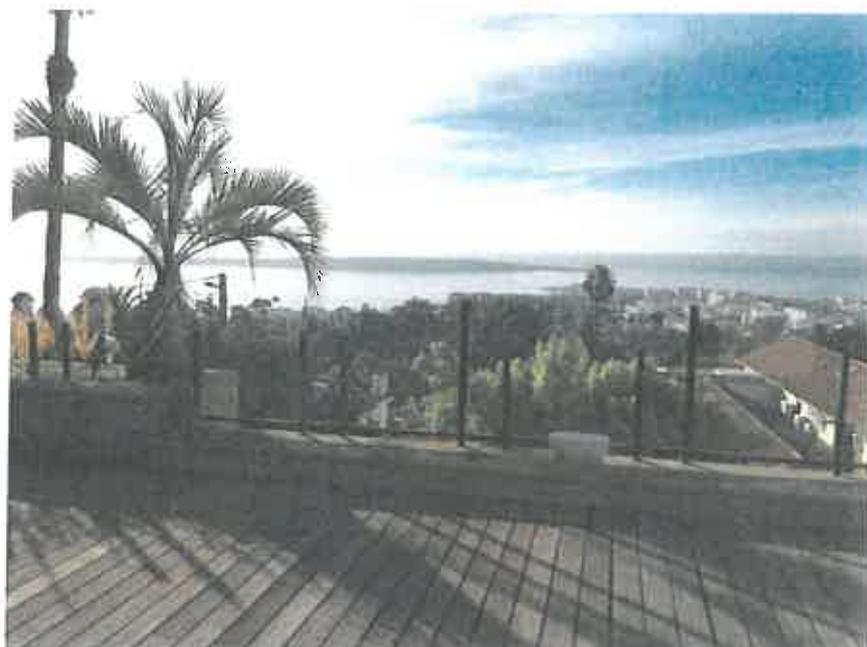
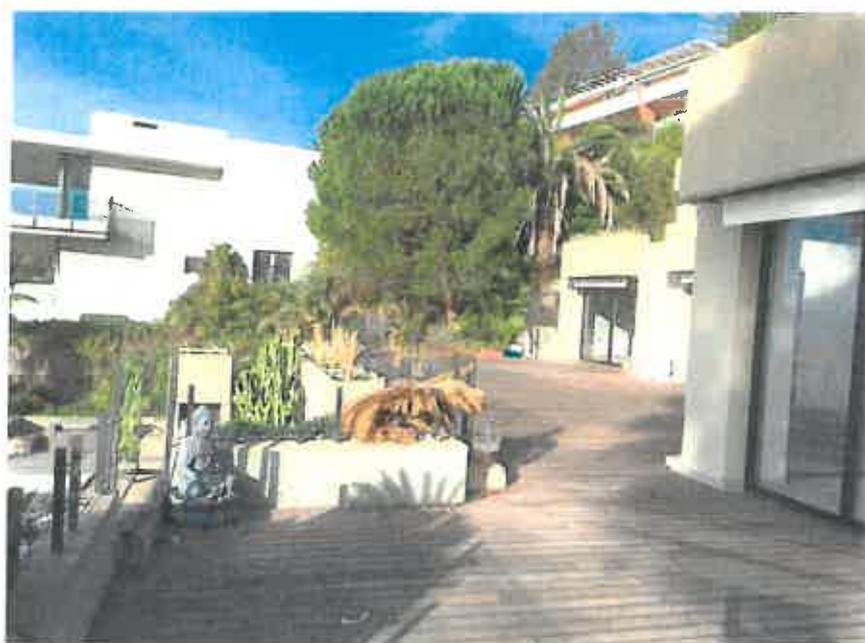
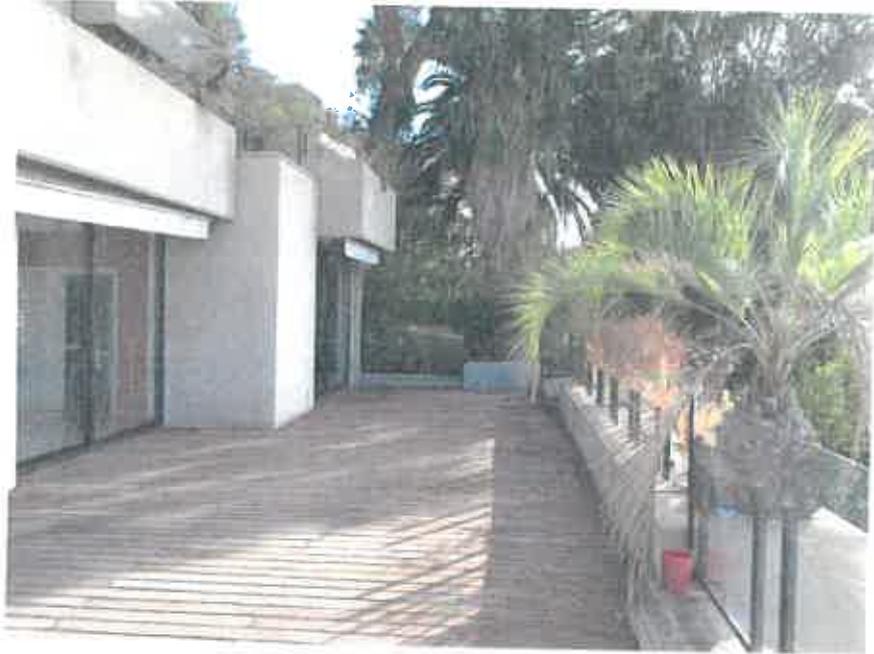
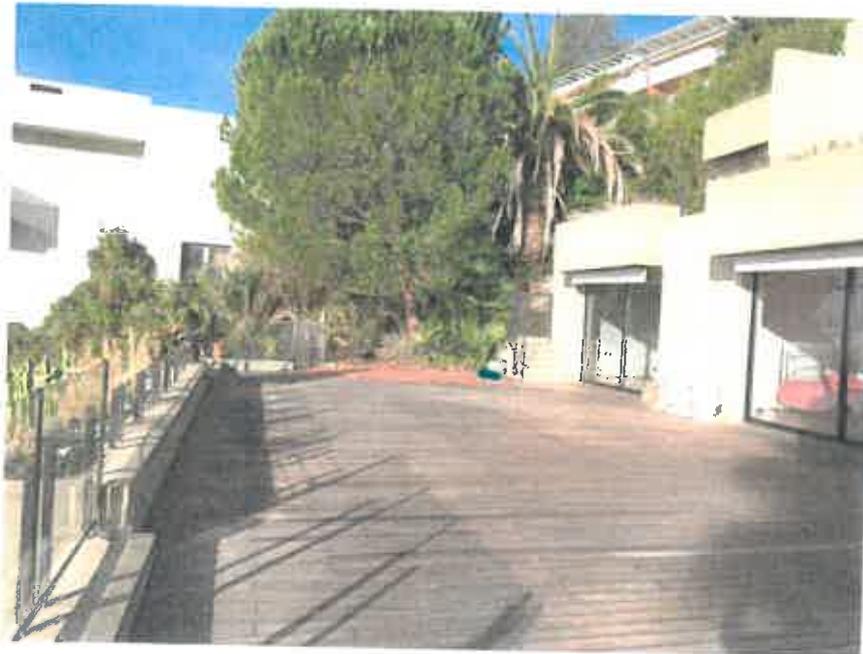
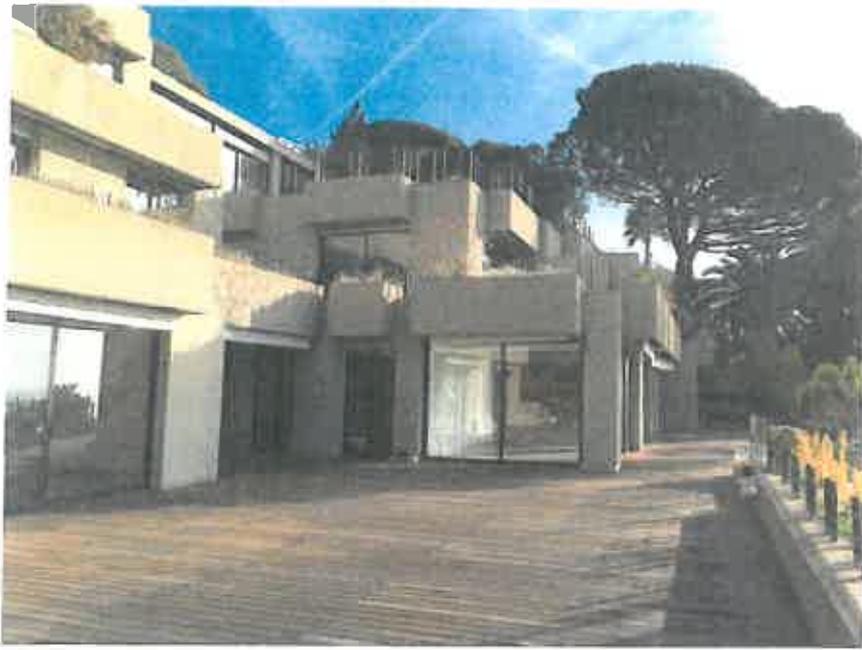
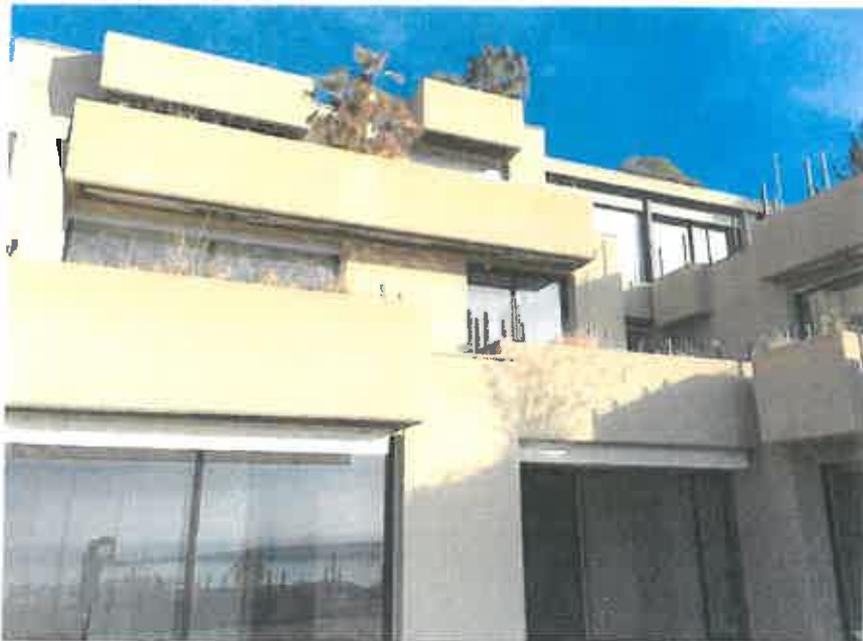
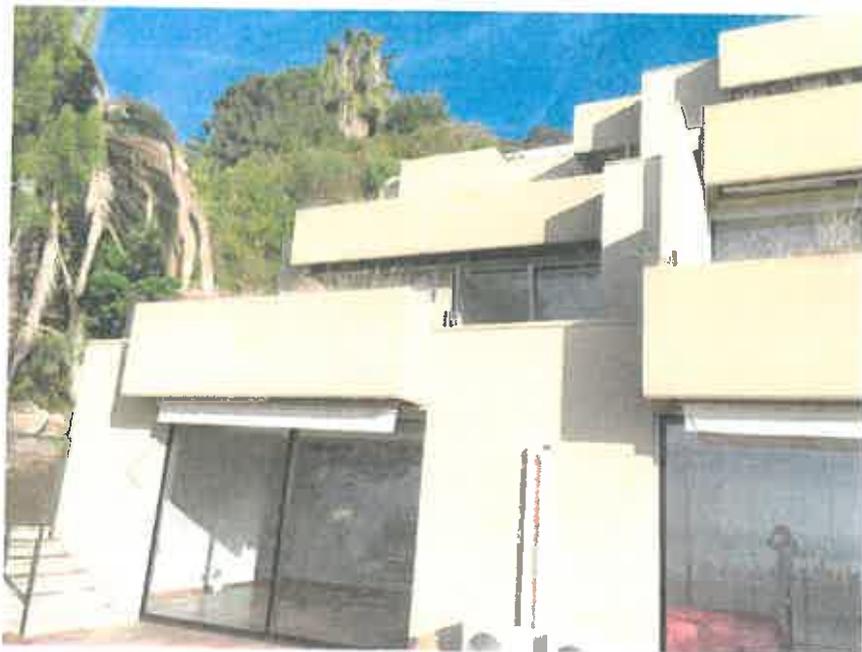
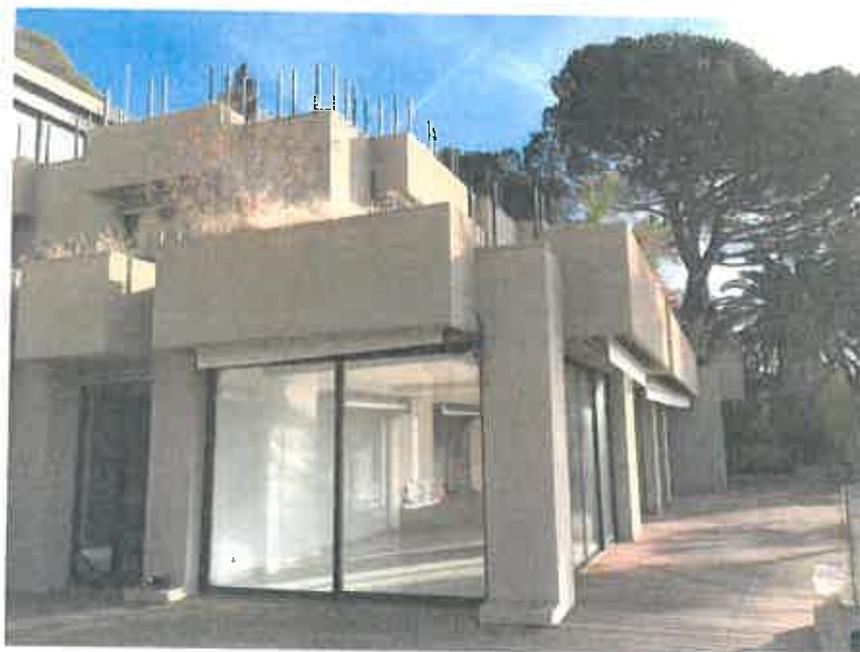
TERRASSE

Le sol est recouvert de plancher en état d'usage.
Il s'agit d'un vaste espace, vue panoramique vers la mer, les îles de Lérins et le massif des Maures

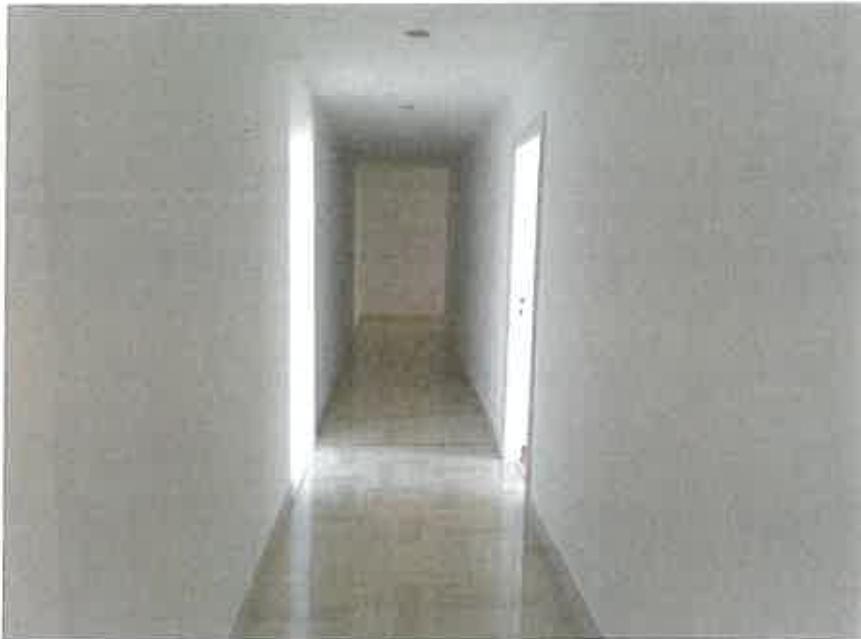
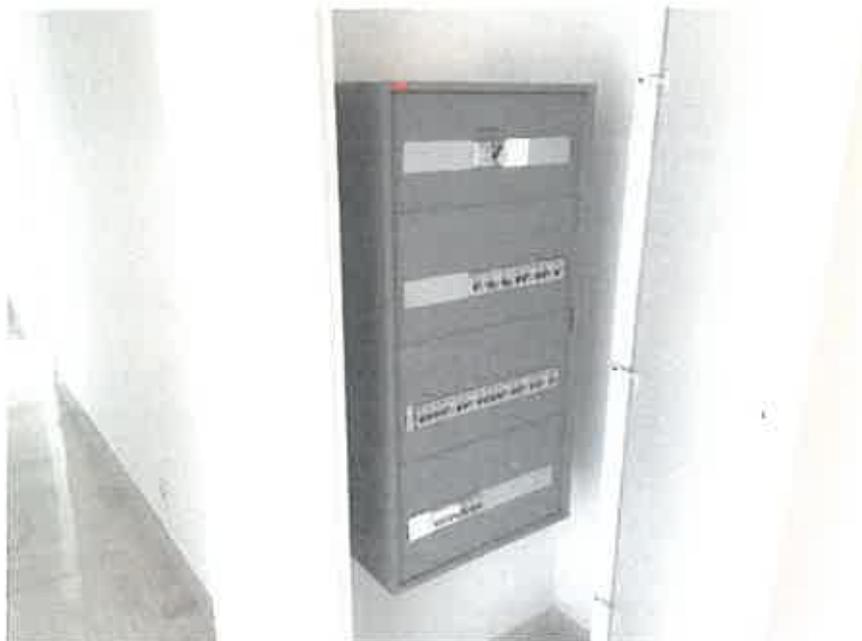
DÉGAGEMENT VERS CHAMBRES

Le sol est recouvert de travertin en bon état.

Les murs sont recouverts de peinture en bon état.

Le faux-plafond est en bon état. Spots intégrés

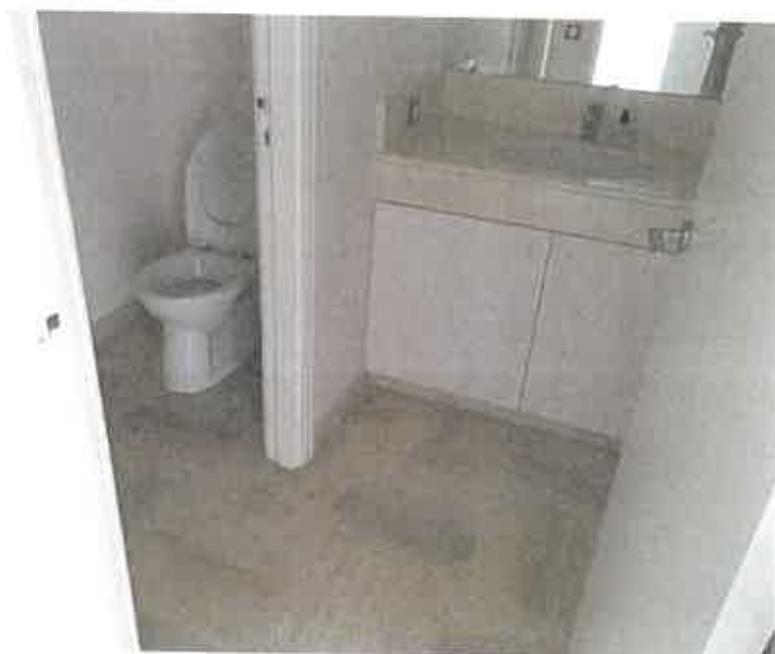
WC INVITÉ

Le **sol** est recouvert de travertin en bon état.

Les **murs** sont recouverts de peinture en bon état.

Le **faux-plafond** est en bon état. Spots intégrés

- un placard avec portes accordéon en bon état
- une vasque en bon état
- un WC sur pied en bon état

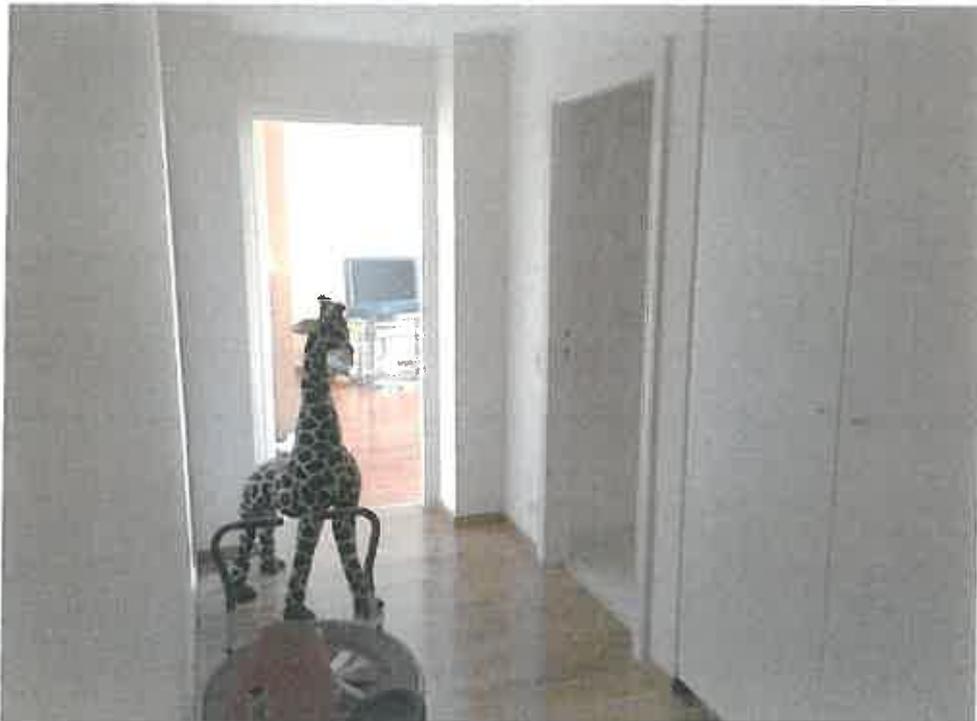
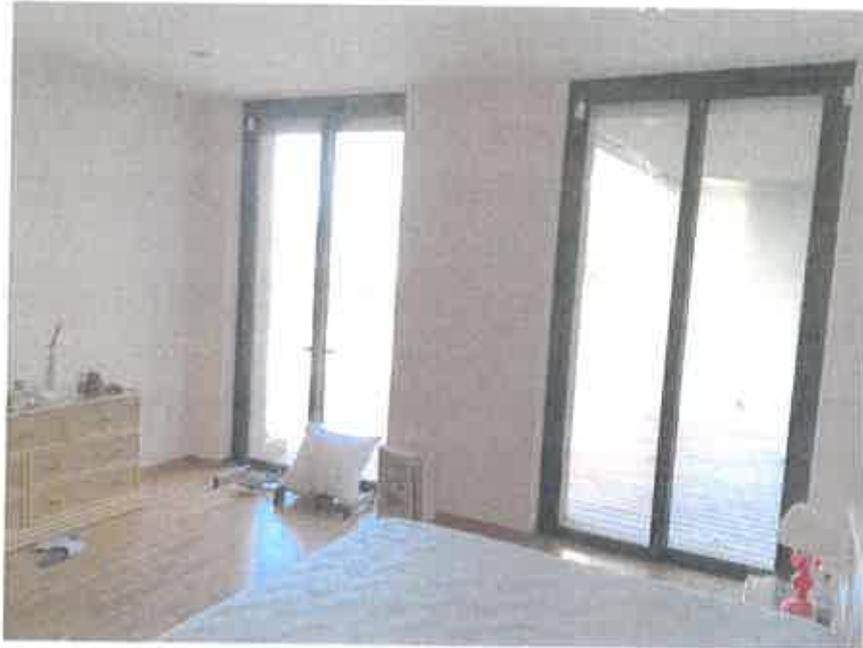
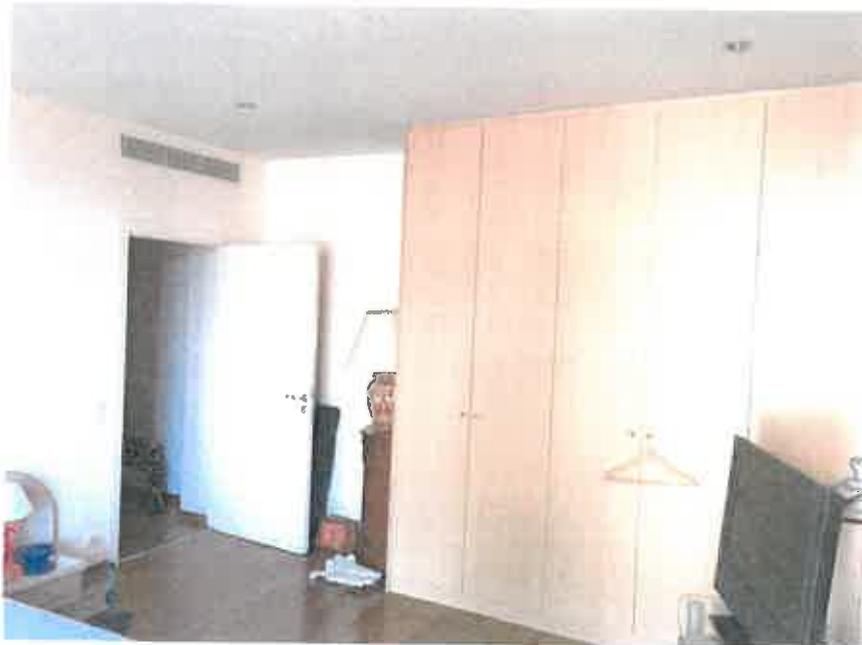
CHAMBRE 1 TYPE SUITE :

Le **sol** est recouvert de parquet en bon état.

Les **murs** sont recouverts de peinture en bon état.

Le **faux-plafond** est en bon état. Spots intégrés

L'**éclairage naturel** de la pièce est assuré par deux baies vitrées en bon état, ouvrant sur la terrasse

- une armoire en bon état
- un placard avec portes battantes en bon état

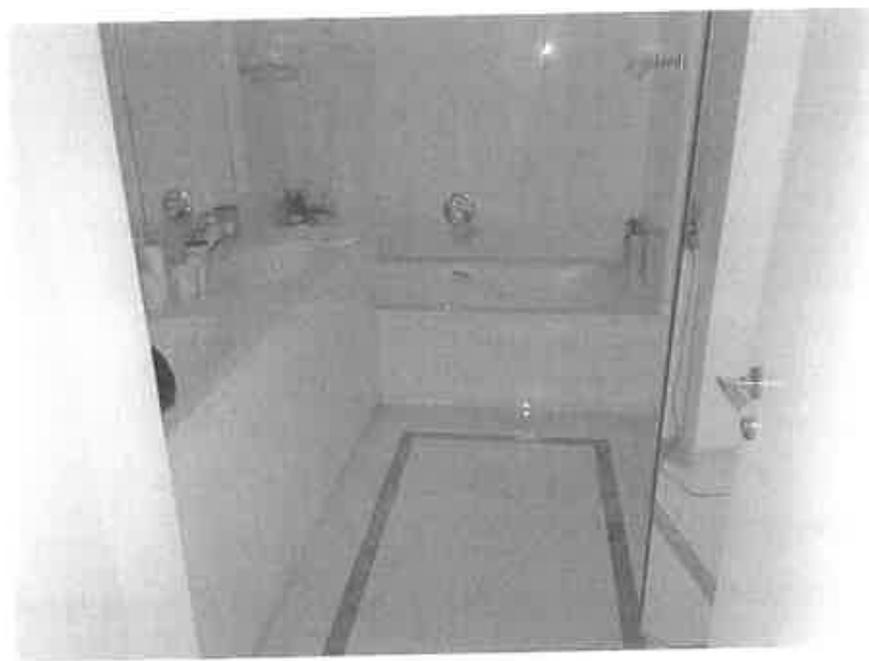
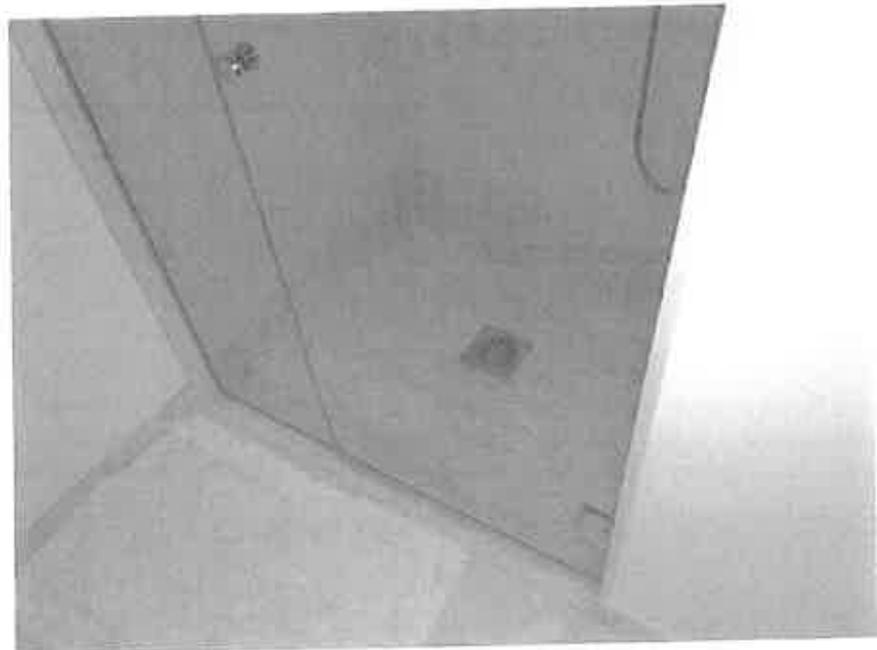
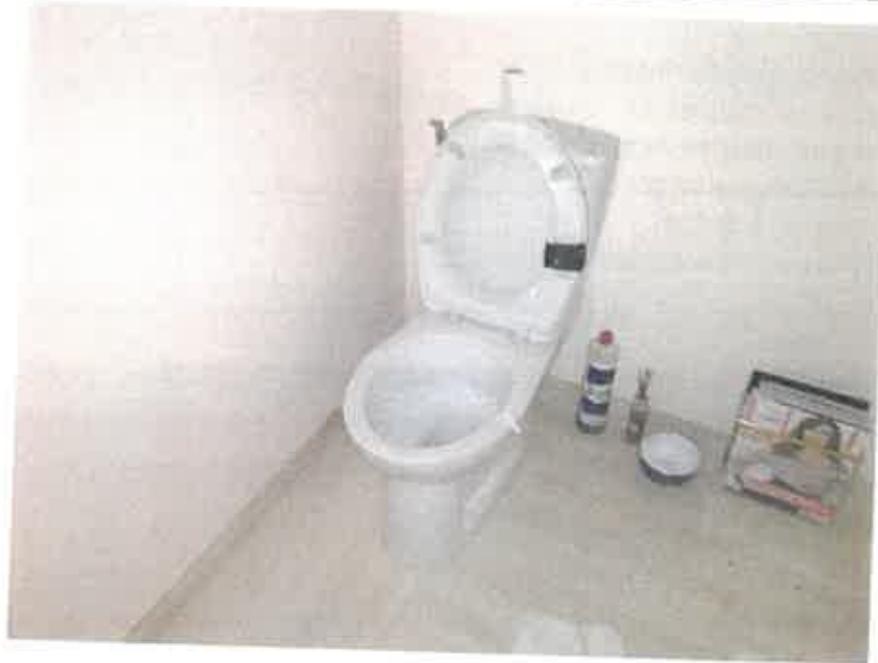
SALLE DE BAIN/ WC ATTENANTS

Le sol est recouvert de travertin en bon état.

Les murs sont recouverts de peinture et travertin en bon état.

Le faux-plafond en bon état. Spots intégrés

- plan travertin deux vasques sur meuble en bon état
- une baignoire en matériau de synthèse en bon état
- une douche à l'italienne en bon état
- un WC sur pied en bon état
- un placard avec portes accordéon en bon état

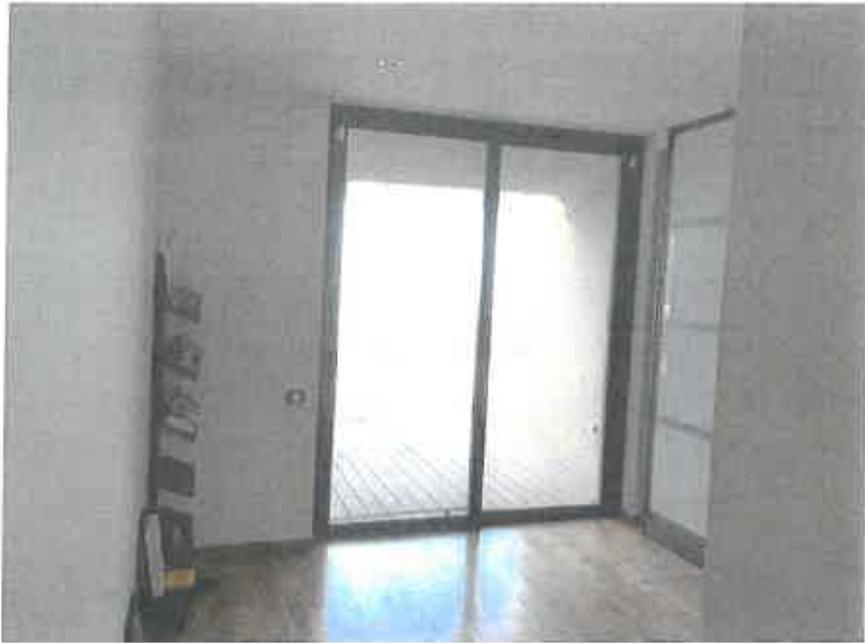
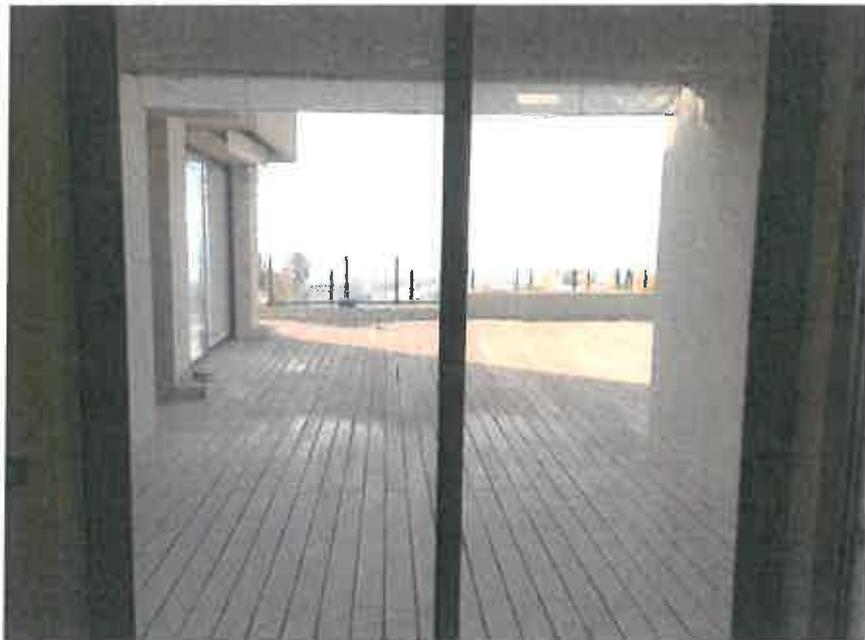
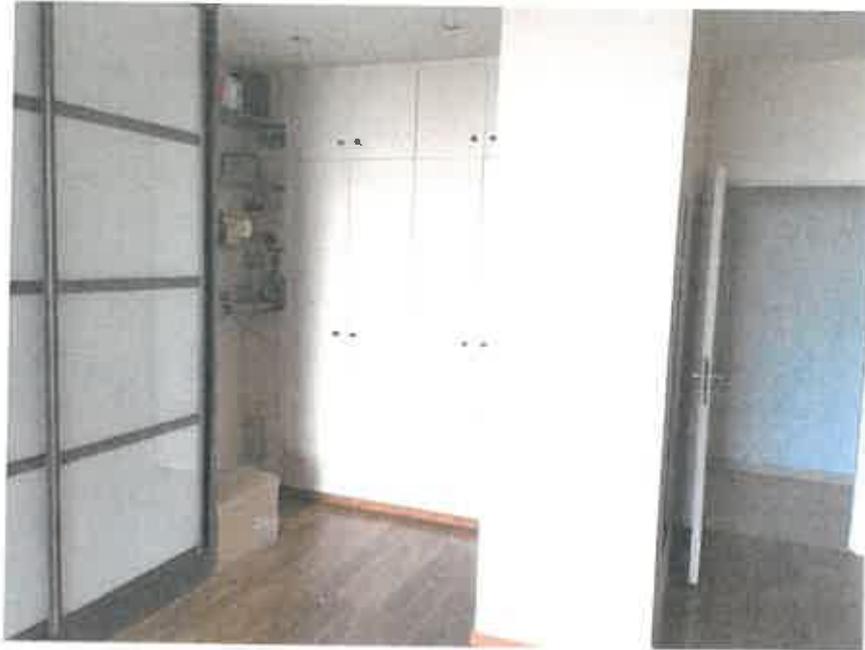
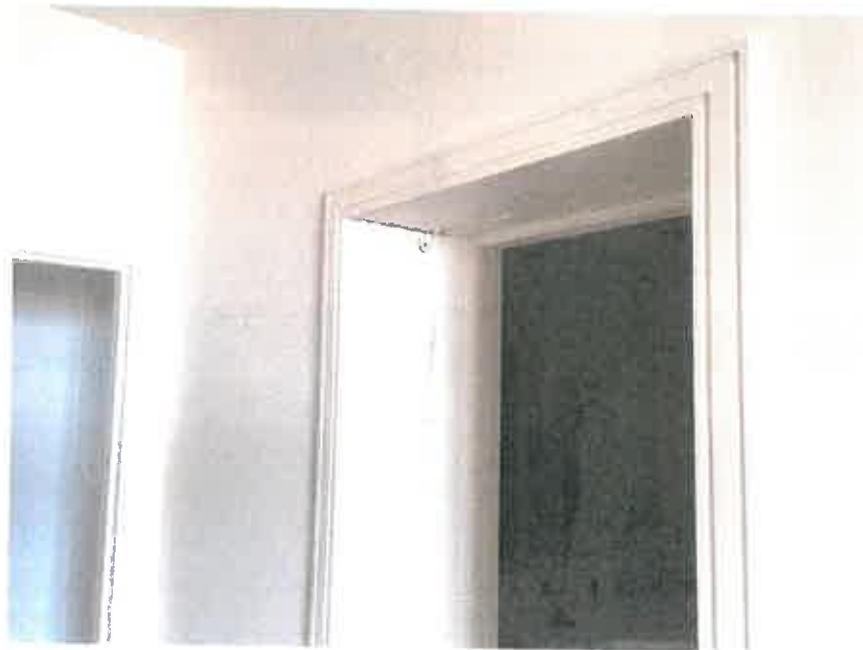
CHAMBRE 2 :

Le **sol** est recouvert de parquet en bon état.

Les **murs** sont recouverts de peinture en bon état, hormis dégât au niveau du joint de dilatation

Le faux-plafond est en bon état. Spots intégrés

L'**éclairage naturel** de la pièce est assuré par une baie vitrée en bon état, ouverture coulissante, ouvrant sur terrasse, vue mer

- un placard avec portes battantes en bon état
- un placard avec portes coulissantes en bon état

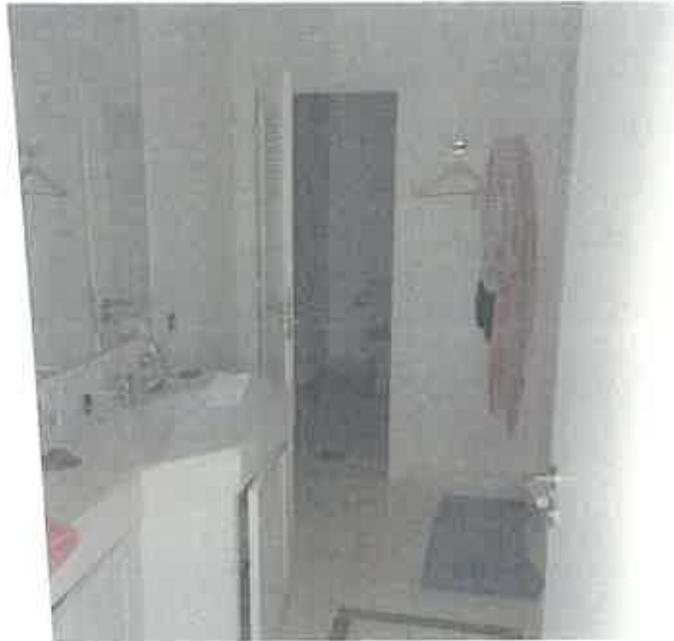
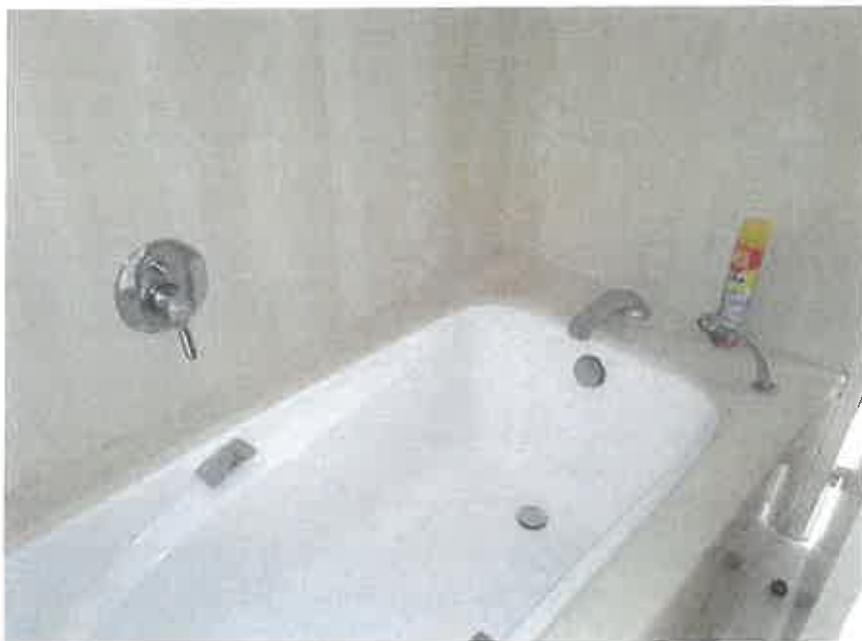
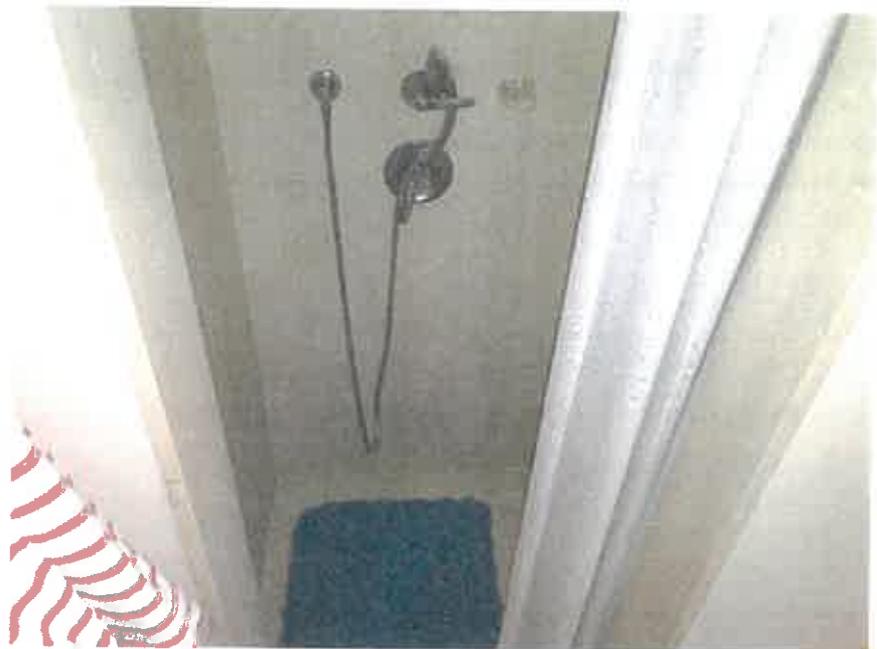
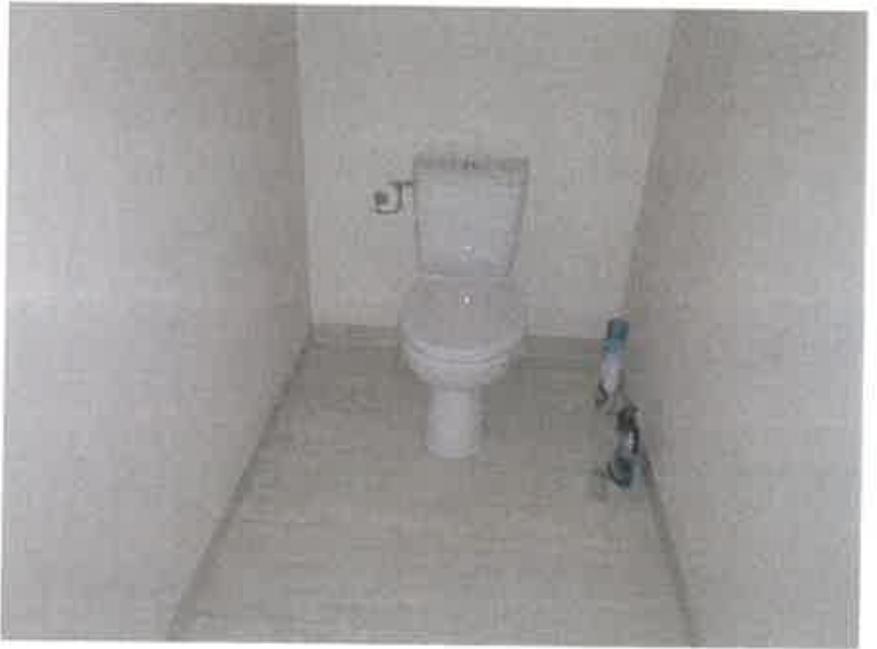
SALLE DE BAIN/ WC ATTENANTS

Le sol est recouvert de travertin en bon état.

Les murs sont recouverts de peinture et travertin en bon état.

Le faux-plafond est en bon état. Spots intégrés

- plan travertin avec vasque sur meuble en bon état
- une baignoire en matériau de synthèse en bon état
- une douche à l'italienne en bon état
- un WC sur pied en bon état

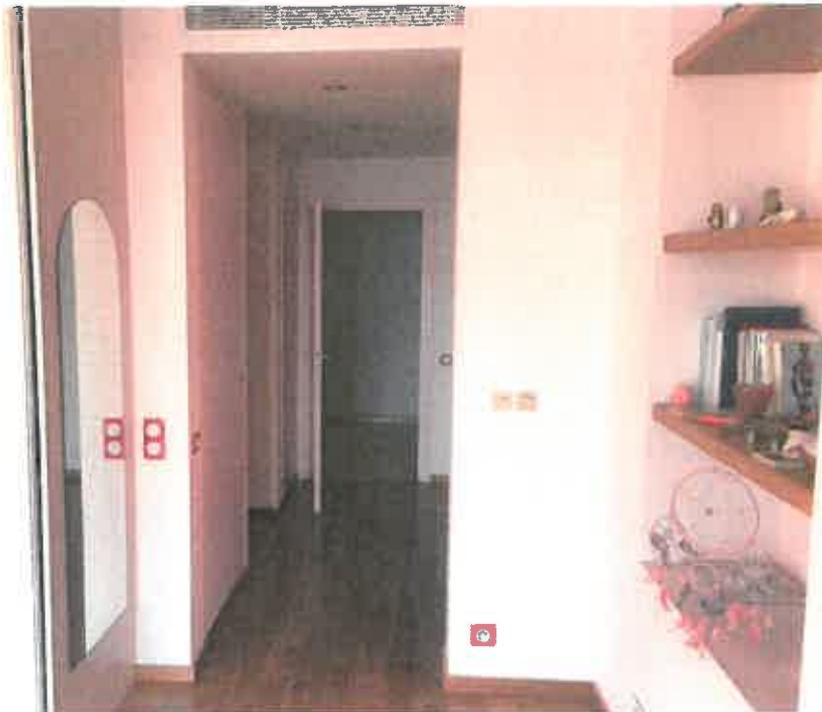
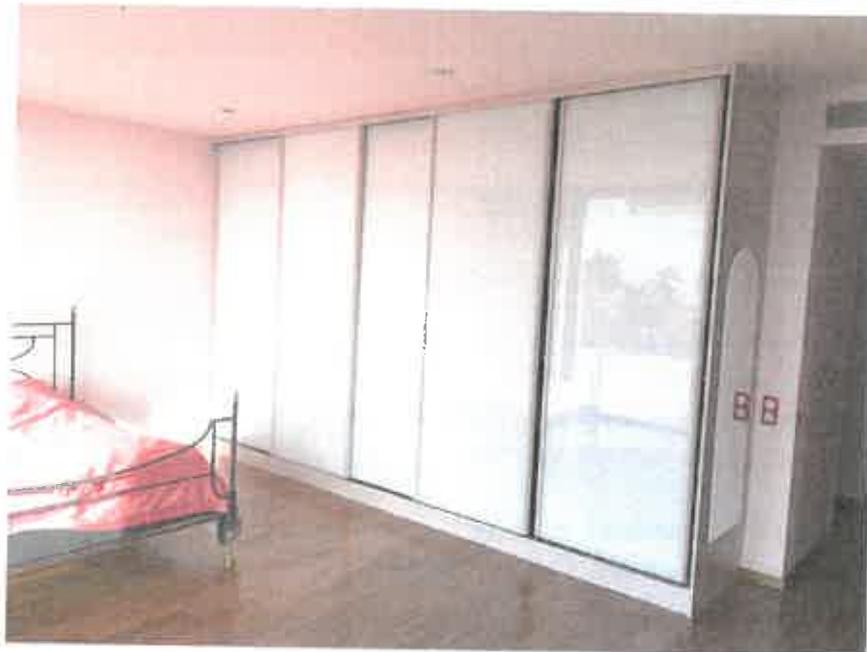
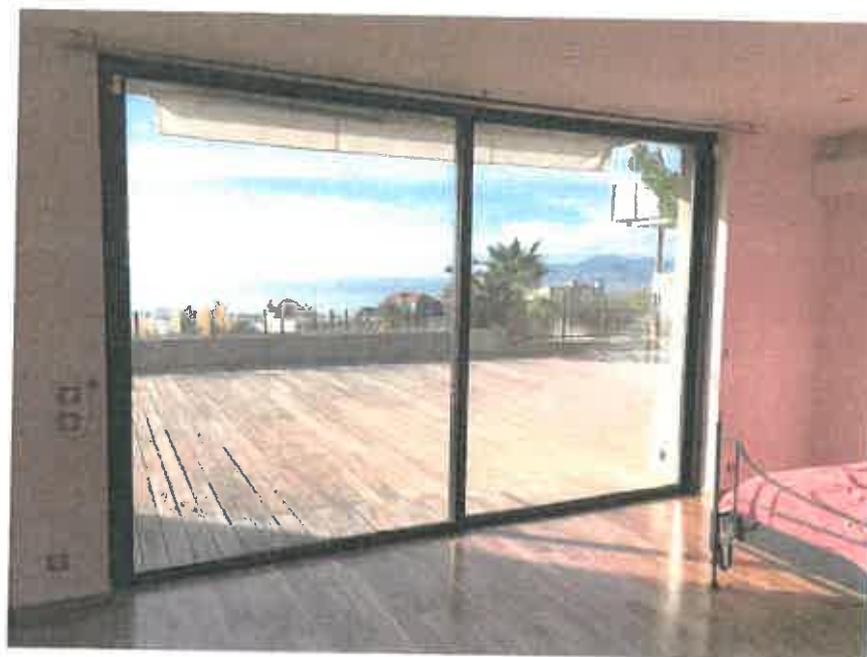
CHAMBRE 3 (TYPE SUITE) :

Le **sol** est recouvert de parquet en bon état.

Les **murs** sont recouverts de peinture en bon état.

Le **faux-plafond** est en bon état. Spots intégrés

L'**éclairage naturel** de la pièce est assuré par une baie vitrée en bon état, ouverture coulissante, ouvrant sur la terrasse, vue mer

- quatre placards avec portes battantes en bon état
- un placard avec portes coulissantes en bon état

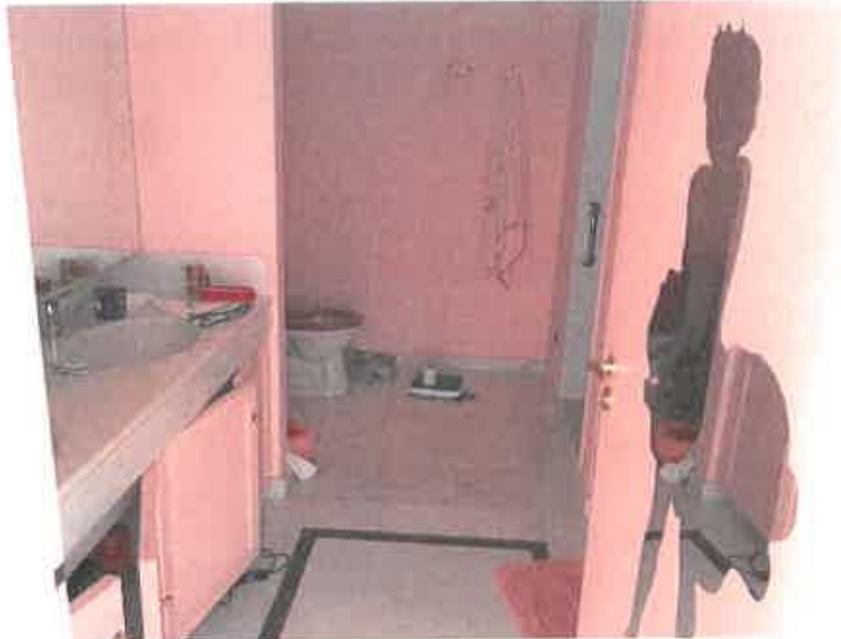
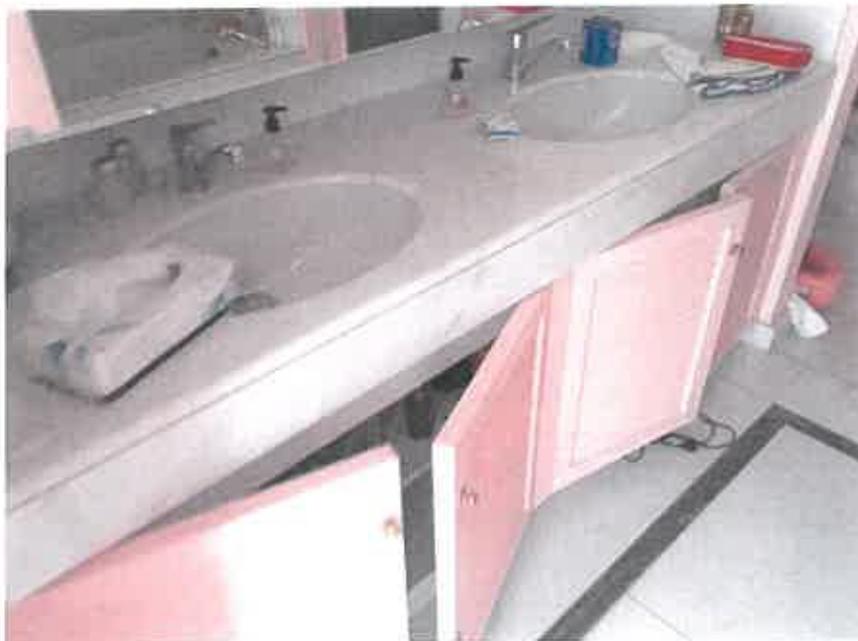
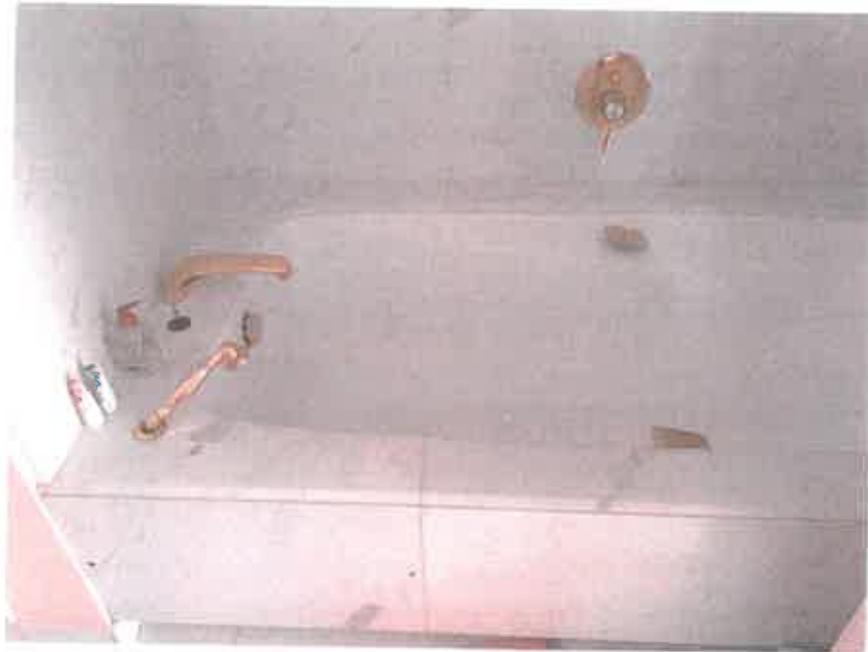
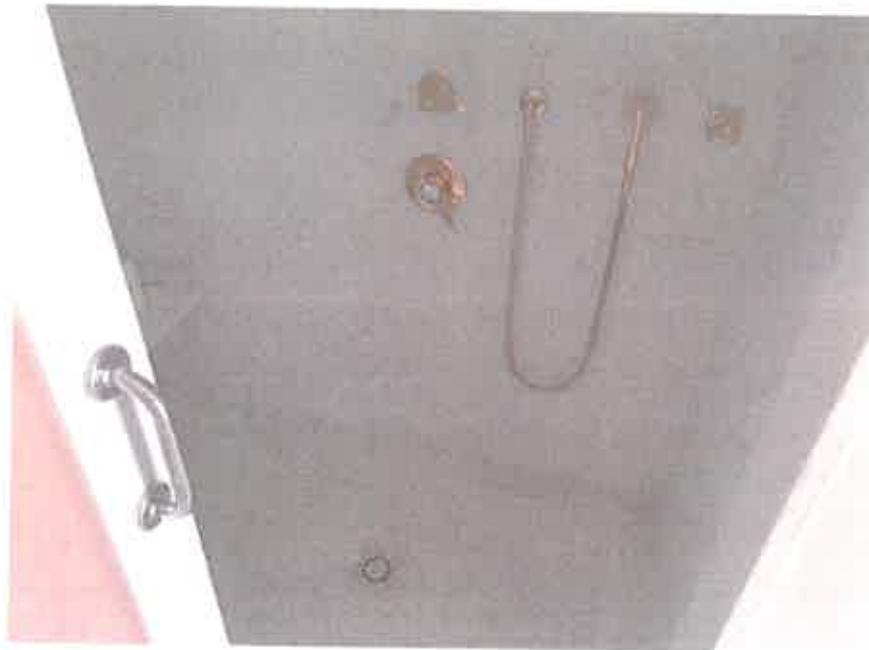
SALLE DE BAIN/ WC ATTENANTS

Le **sol** est recouvert de marbre en bon état.

Les **murs** sont recouverts de peinture et marbre en bon état.

Le faux-plafond est en bon état. Spots intégrés

- plan marbre deux vasques sur meuble en bon état
- une baignoire en matériau de synthèse en bon état
- une douche à l'italienne en bon état
- un WC sur pied en bon état
