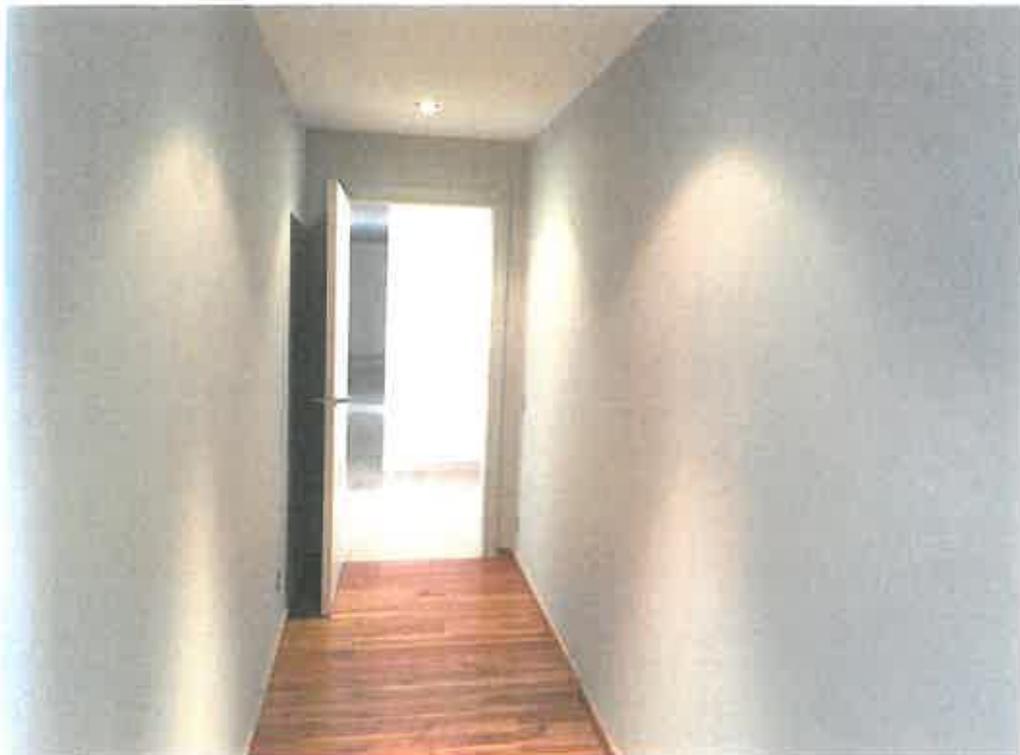
CHAMBRE DE MAÎTRE OUEST

Le **sol** est recouvert de parquet en bon état.

Les **murs** sont recouverts de peinture en bon état.

Le **faux-plafond** est en bon état. Spots intégrés

L'**éclairage naturel** de la pièce est assuré par une baie vitrée en bon état, ouvrant sur la terrasse, vue mer

- aménagement dressing dans le dégagement, en bon état

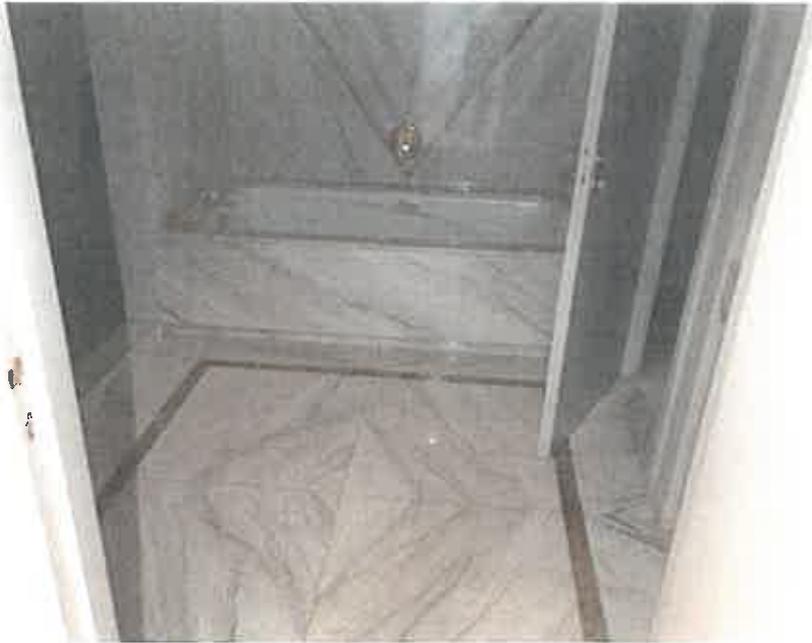
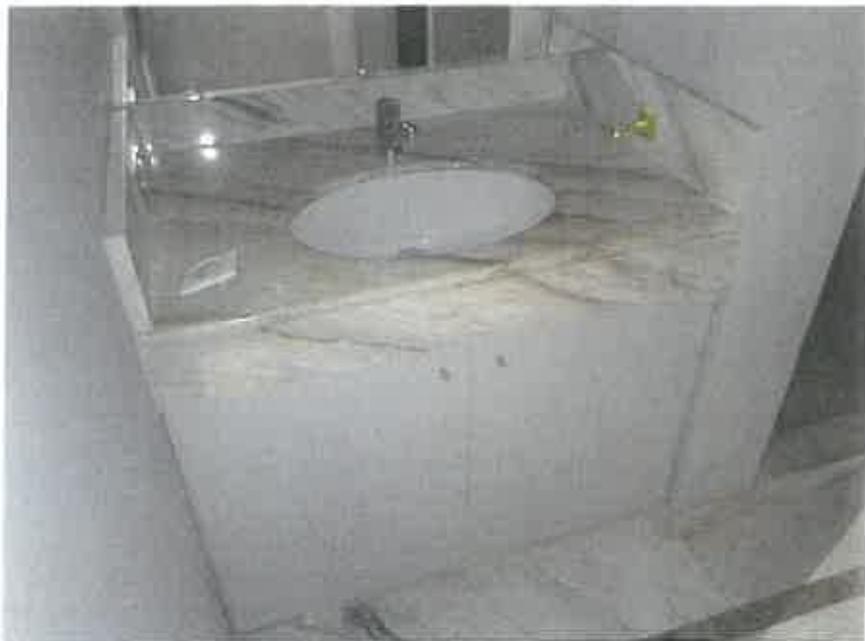
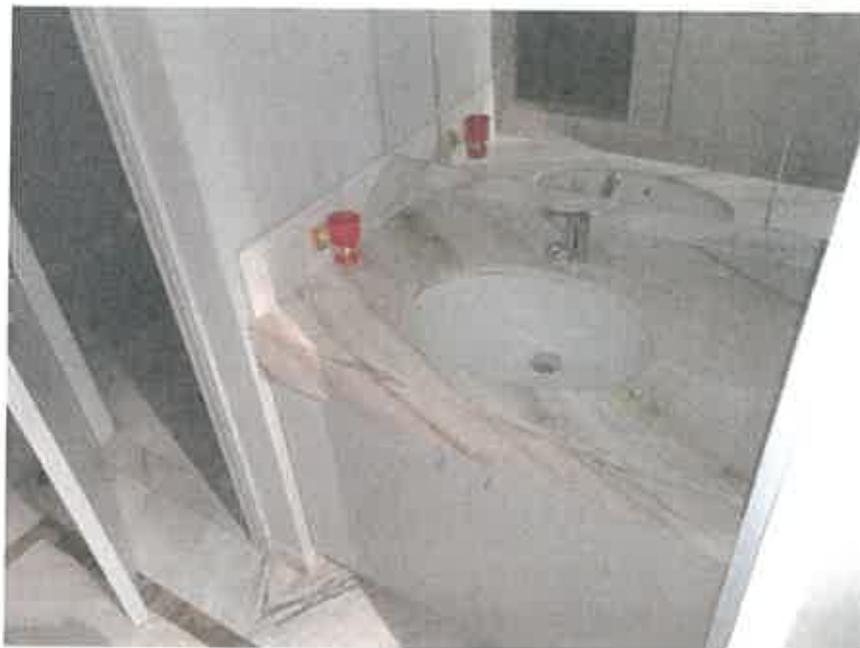
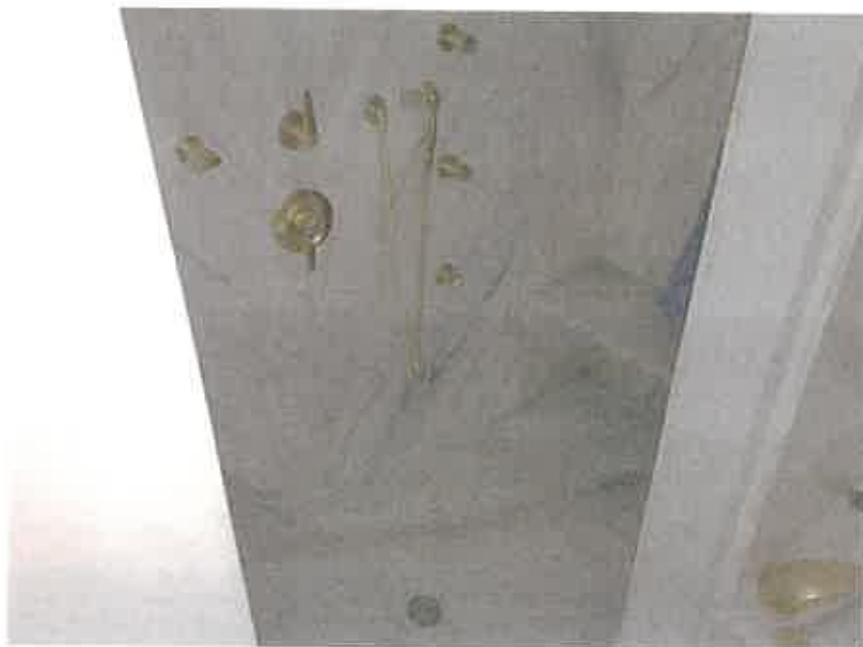
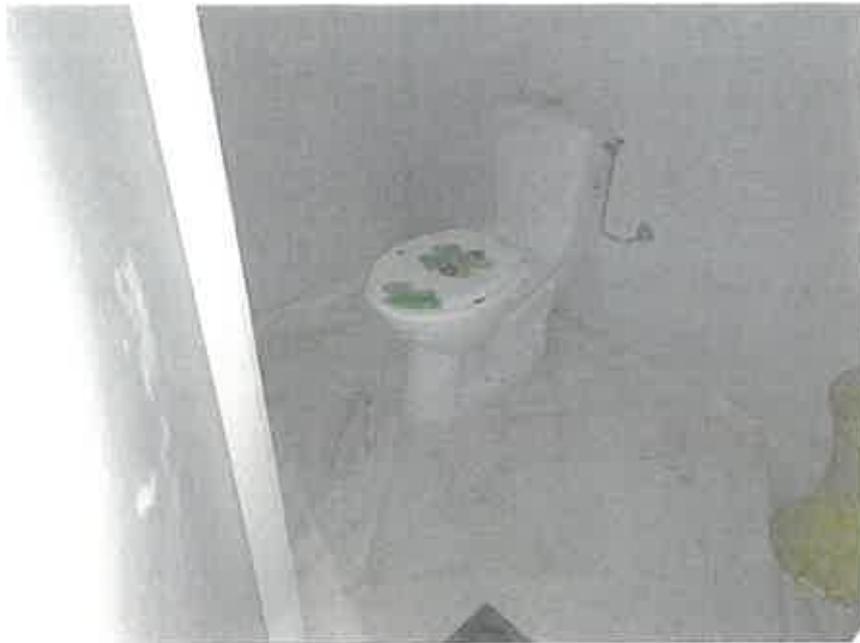
SALLE DE BAIN/ WC ATTENANTS

Le sol est recouvert de marbre en bon état.

Les murs sont recouverts de peinture et marbre en bon état.

Le faux-plafond est en bon état. Spots intégrés

- plan marbre deux vasques sur meuble en bon état
- une baignoire en matériau de synthèse en bon état
- une douche à l'italienne en bon état
- un WC sur pied en bon état

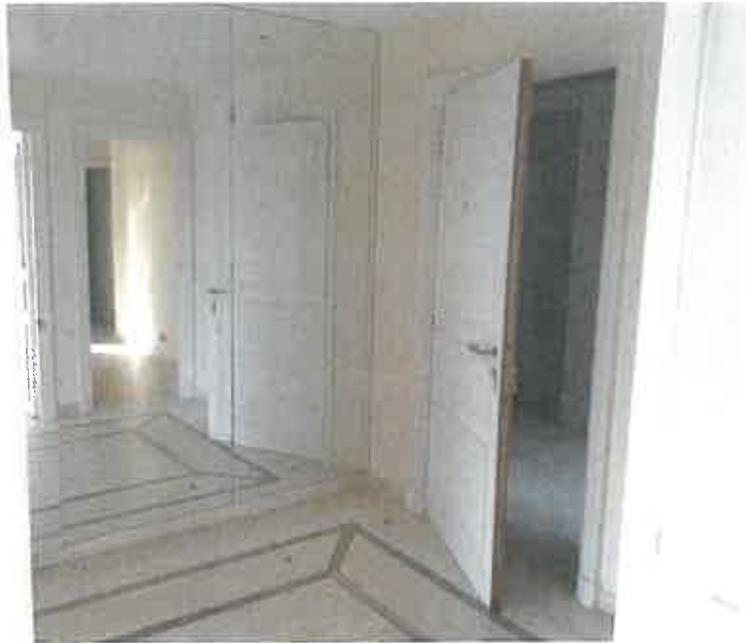
ENTRÉE

L'accès s'effectue par une porte en bon état, serrure multipoints.

Le sol est recouvert de travertin en bon état.

Les murs sont recouverts de peinture en état d'usage normal.

Le faux-plafond est en bon état. Spots intégrés

- un placard avec portes battantes en bon état
- un visiophone hors d'usage

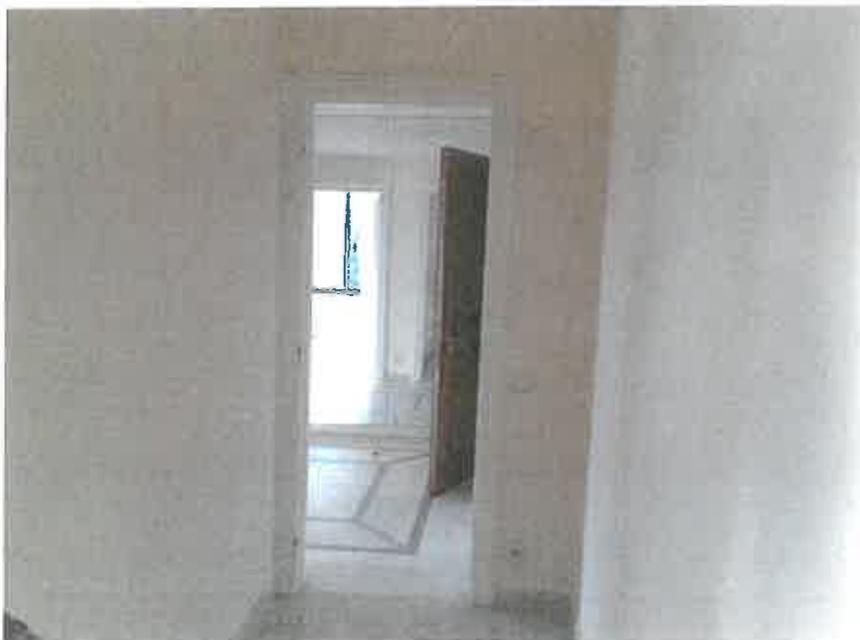
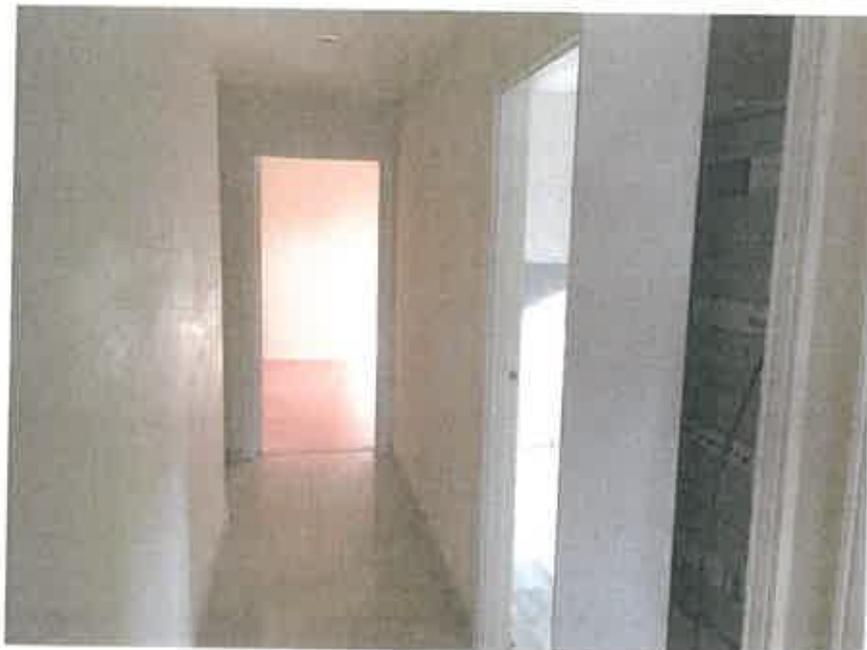
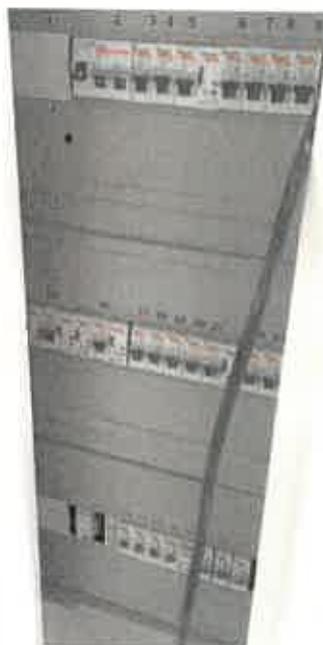
DÉGAGEMENT

Le sol est recouvert de travertin en bon état.

Les murs sont recouverts de peinture en mauvais état.

Le faux-plafond est en bon état. Spots intégrés

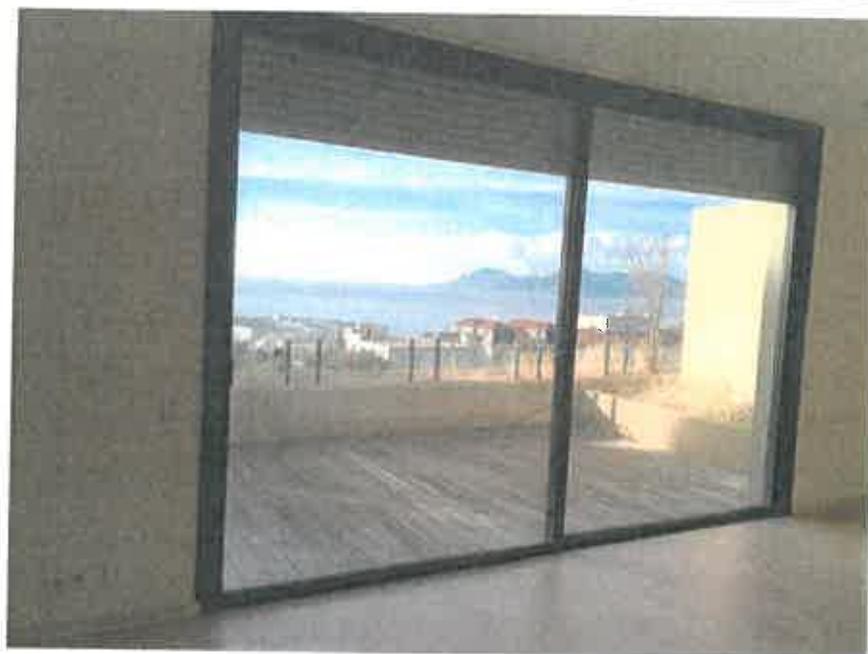
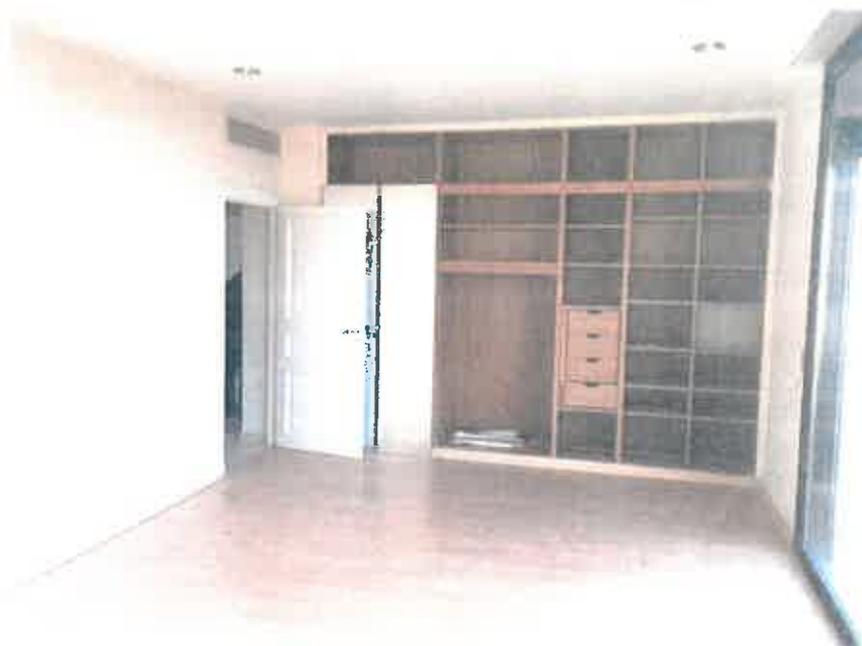
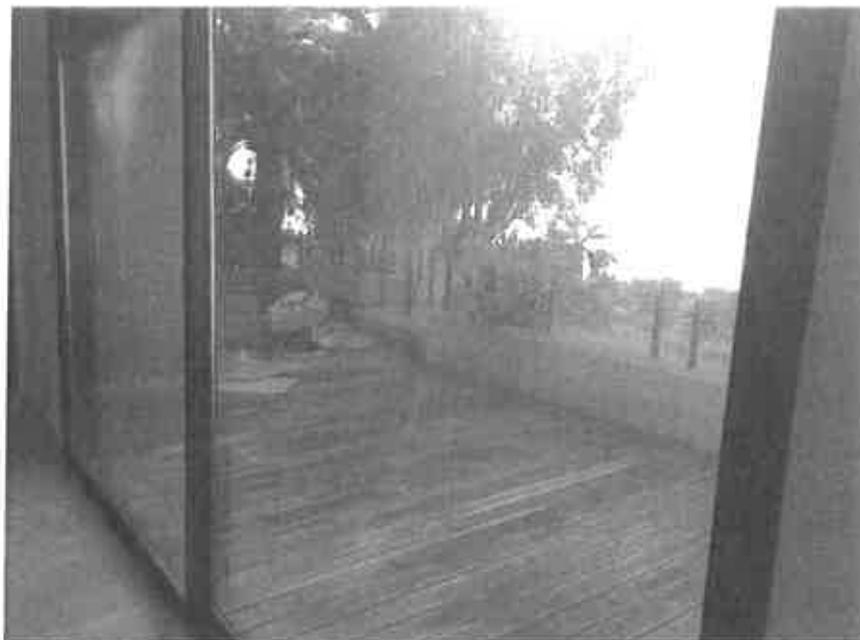
CHAMBRE OUEST

Le **sol** est recouvert de parquet en bon état.

Les **murs** sont recouverts de peinture en bon état.

Le faux-plafond est en bon état. Spots intégrés

L'éclairage naturel de la pièce est assuré par une baie vitrée en bon état, ouverture coulissante vers la terrasse, vue mer.

- aménagement dressing en bon état

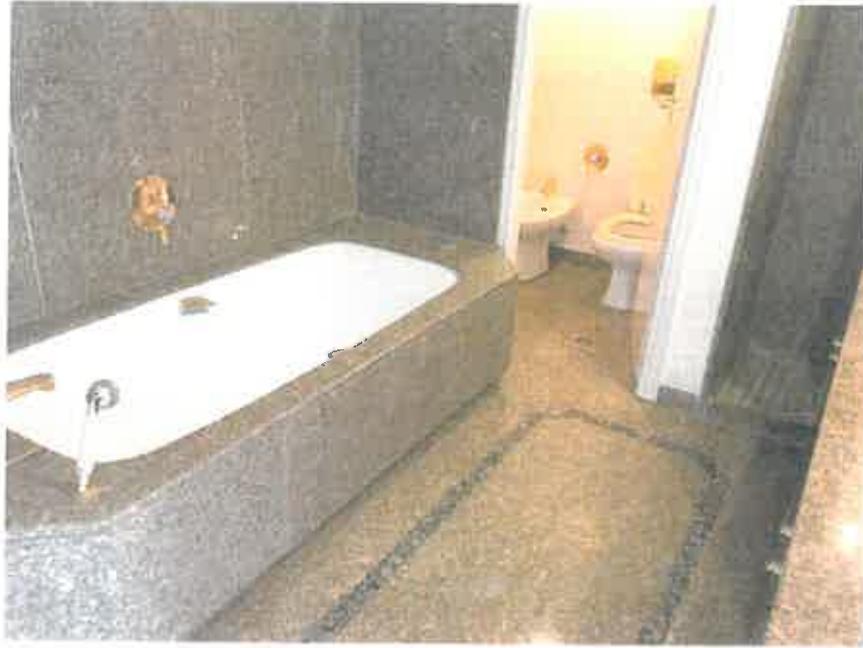
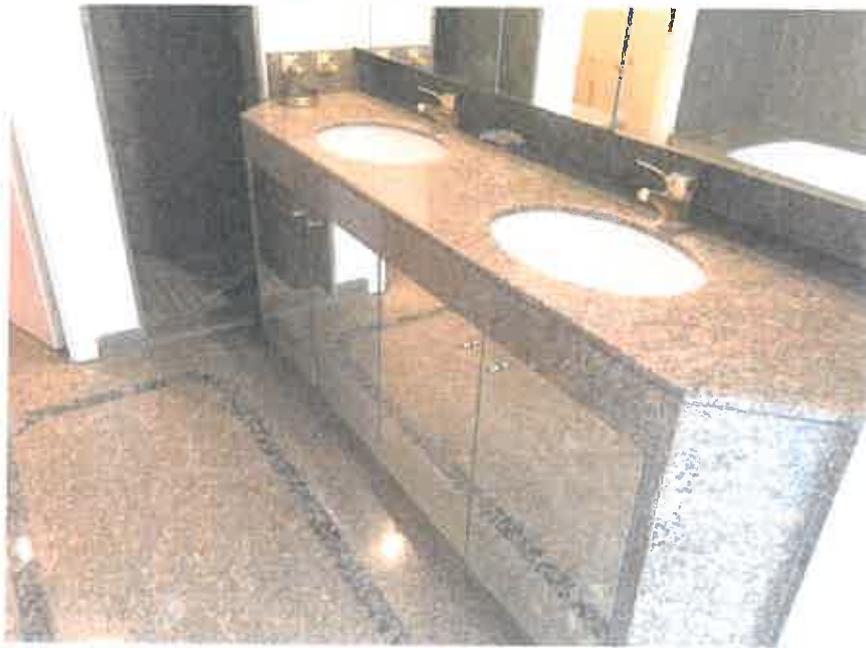
SALLE DE BAIN/ WC ATTENANTS

Le **sol** est recouvert de marbre en bon état.

Les **murs** sont recouverts de peinture et marbre en bon état.

Le **faux-plafond** est en bon état. Spots intégrés

- plan marbre deux vasques sur meuble en bon état
- une baignoire en matériau de synthèse en bon état
- une douche à l'italienne en bon état
- un WC sur pied en bon état
- un placard avec portes accordéon en bon état

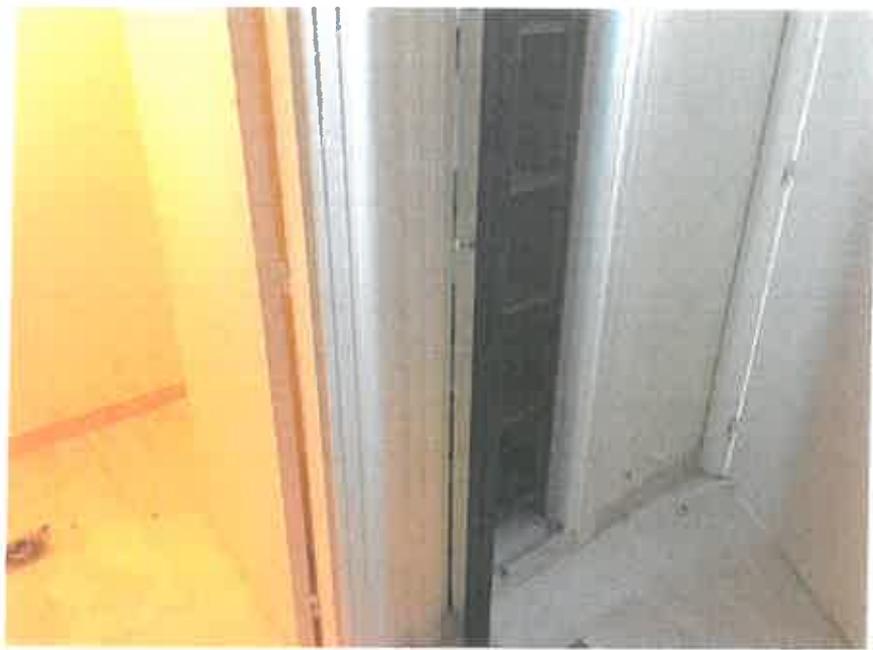
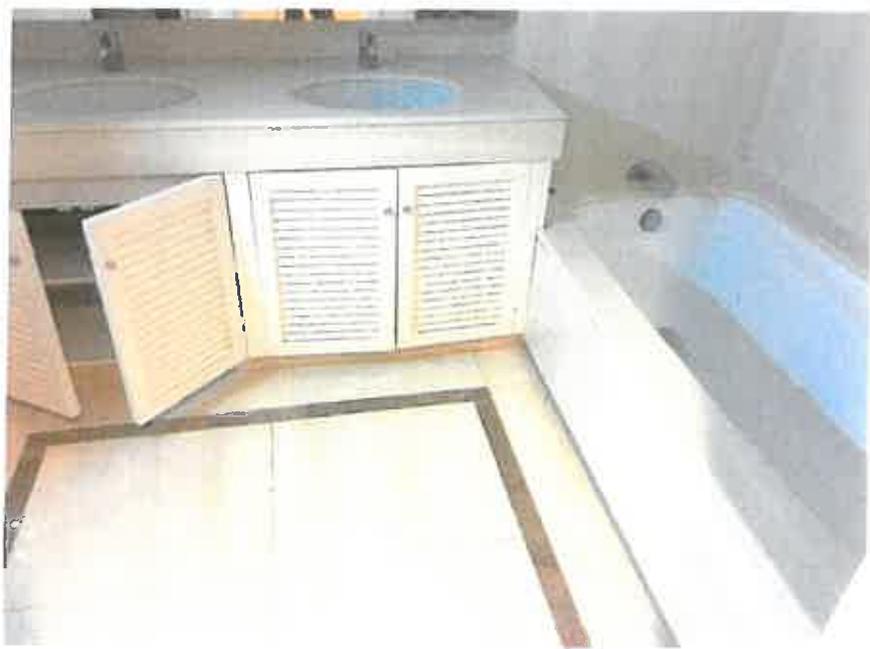
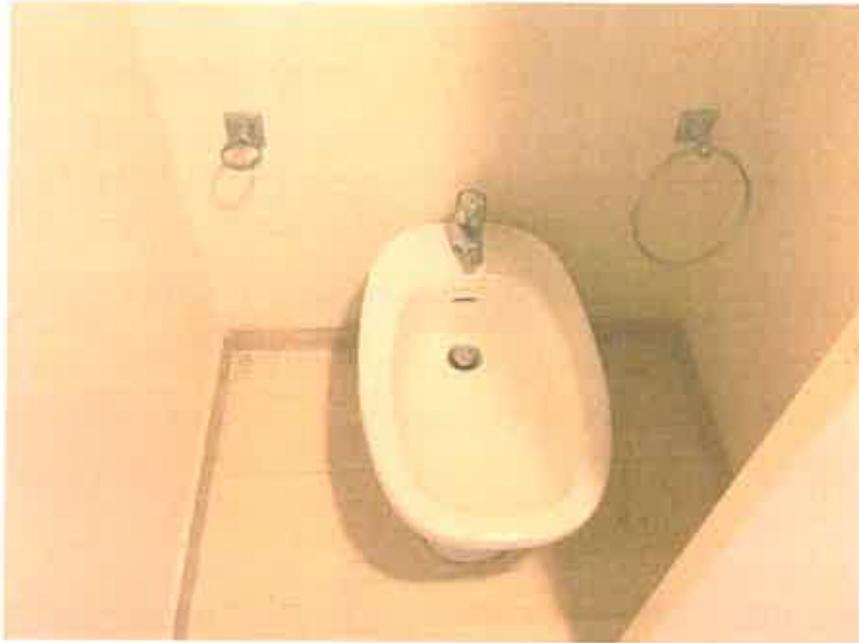
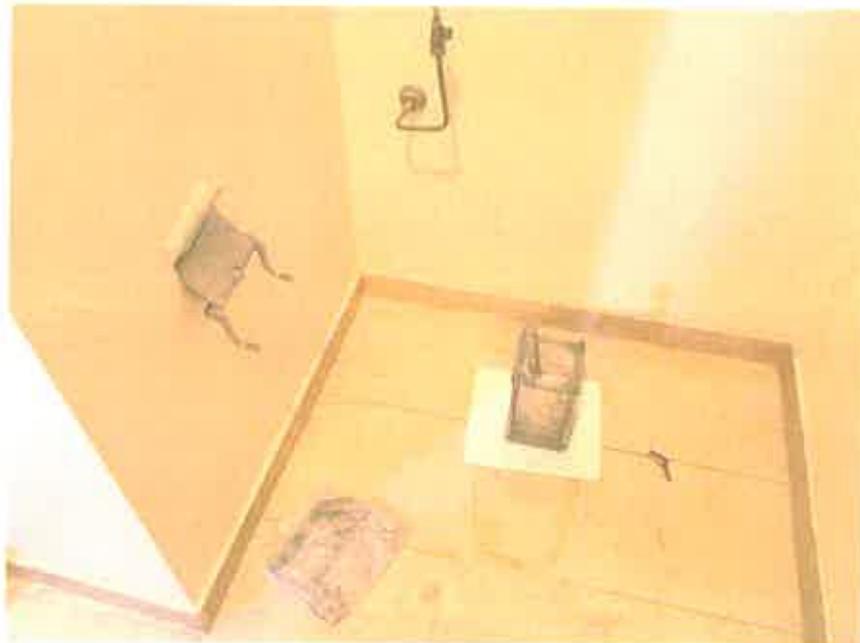
SALLE DE BAIN ATTENANTE :

Le sol est recouvert de travertin en bon état.

Les murs sont recouverts de peinture et travertin en état d'usage normal.

Le faux-plafond est en bon état. Spots intégrés

- plan travertin deux vasques sur meuble en bon état
- une baignoire en matériau de synthèse en bon état
- un bidet en bon état
- un placard avec portes accordéon en bon état

Emplacement WC : vide

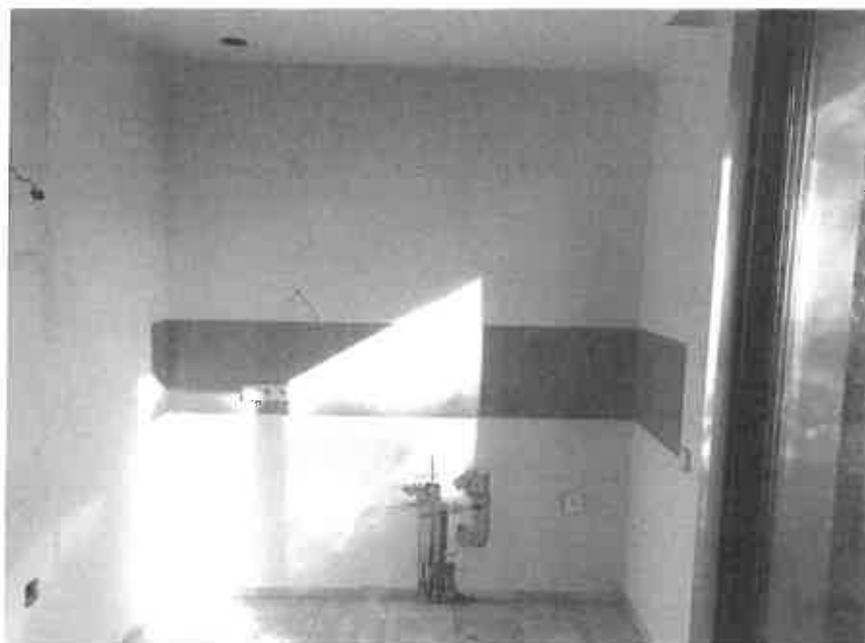
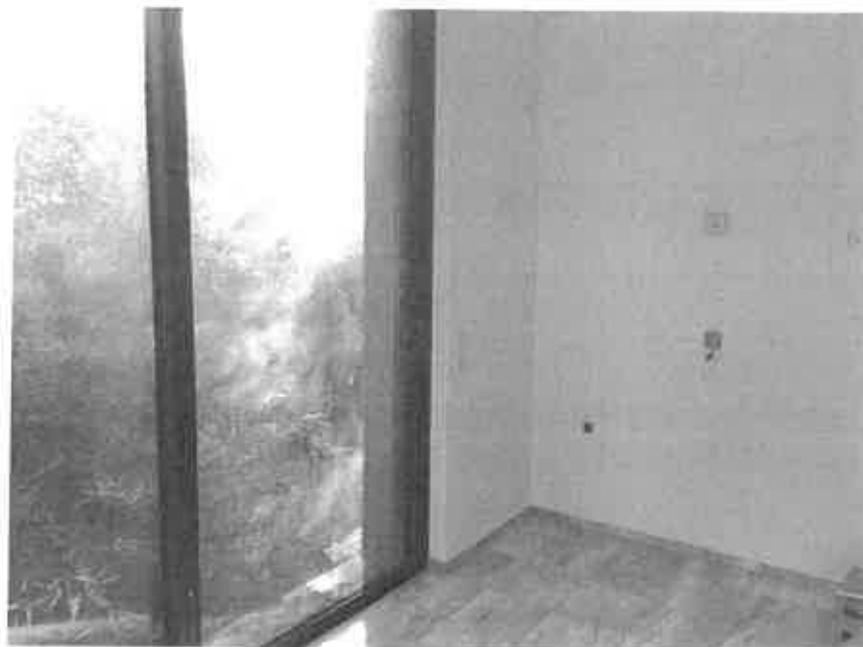
CUISINE :

Le **sol** est recouvert de marbre en bon état.

Les **murs** sont recouverts de peinture en mauvais état.

Le **faux-plafond** est en état d'usage. Spots intégrés

L'**éclairage naturel** de la pièce est assuré par une baie vitrée en bon état, ouverture coulissante, ouvrant sur la terrasse Est

Absence d'équipements sanitaires :

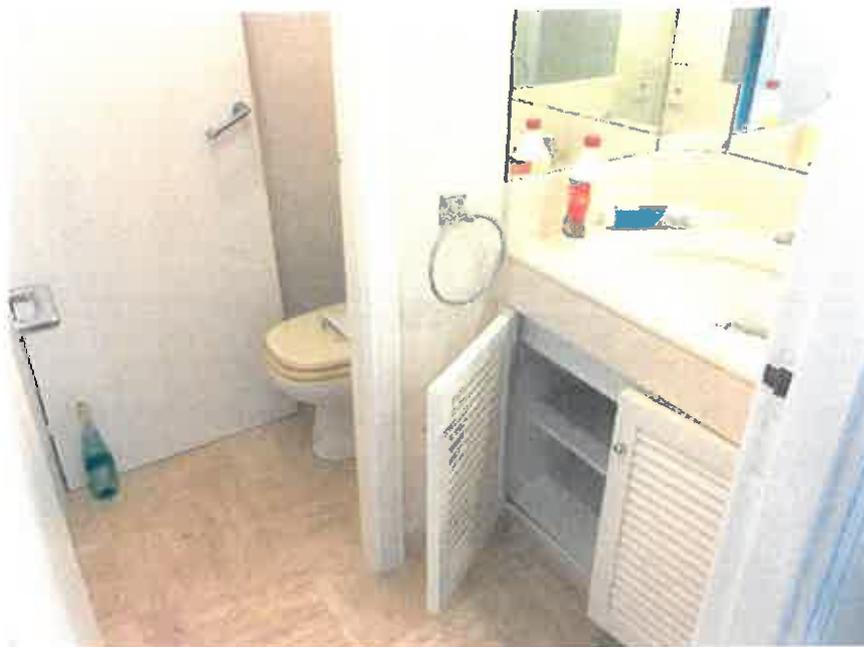
Le **sol** est recouvert de travertin en bon état.

Les **murs** sont recouverts de peinture à effet en bon état.

Le **plafond** est recouvert de peinture en bon état.

- plan travertin et vasque sur meuble en bon état
- un WC sur pied en mauvais état

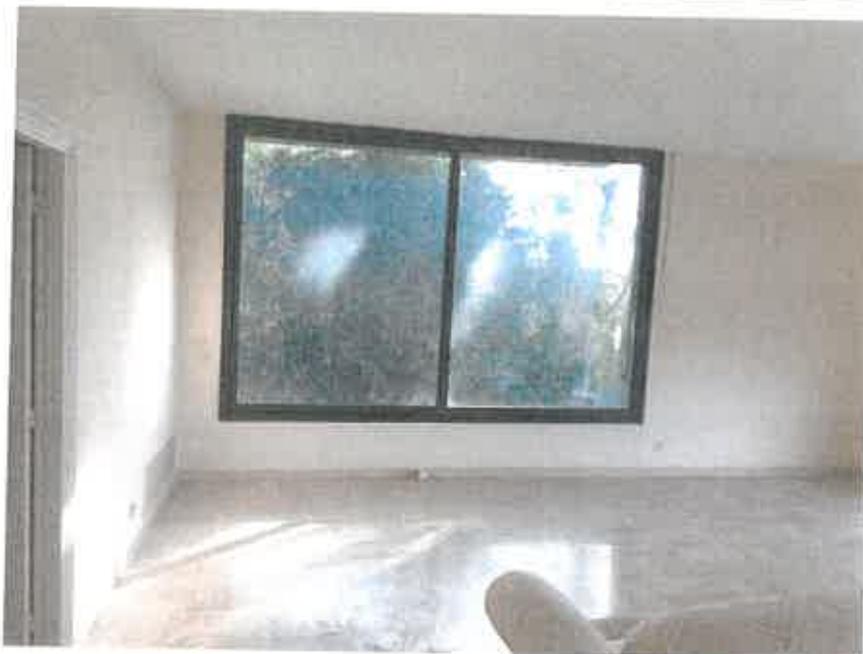
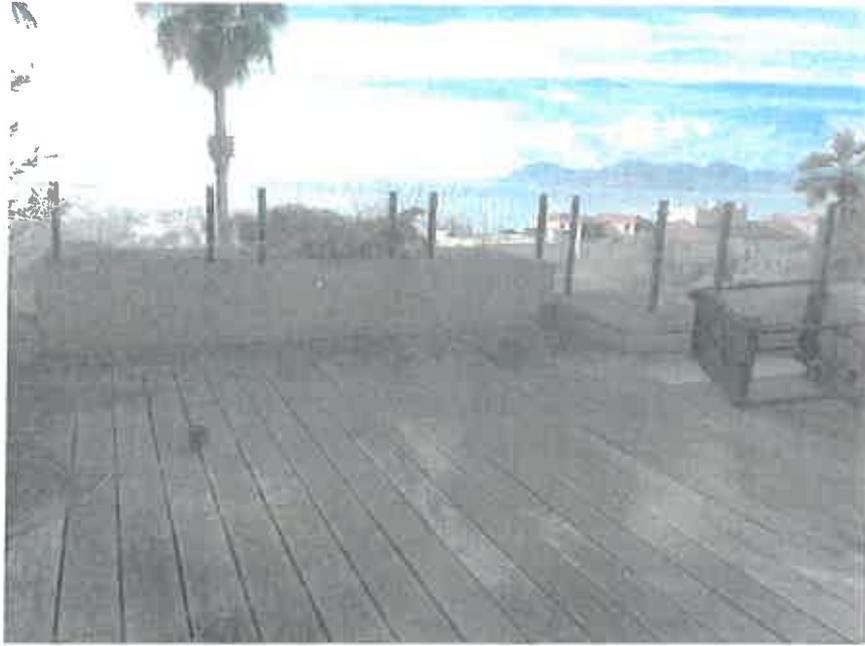
SÉJOUR

Le sol est recouvert de travertin en bon état.

Les murs sont recouverts de peinture en mauvais état.

Le faux-plafond est en état d'usage normal. Spots intégrés

L'éclairage naturel de la pièce est assuré par une baie vitrée en bon état, ouverture coulissante ouvrant vers la terrasse, vue mer. La pièce compte aussi baie vitrée coulissante à l'Est, en bon état.

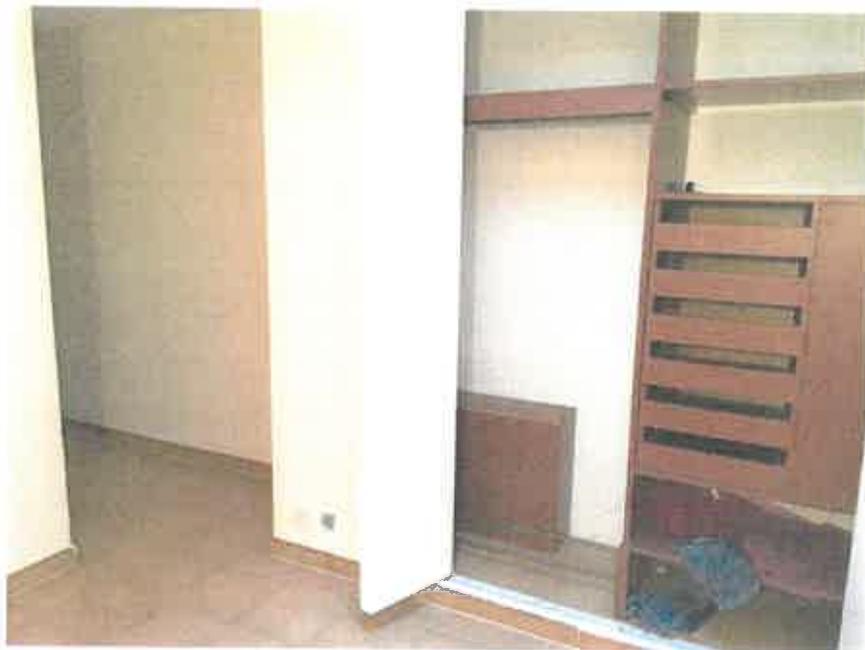
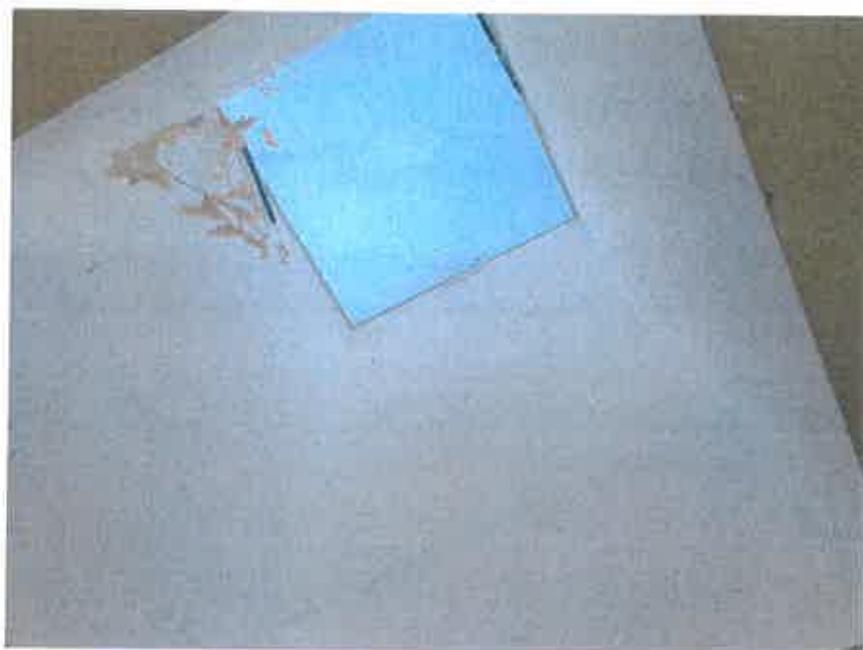
CHAMBRE NORD

Le sol est recouvert de carrelage en bon état.

Les murs sont recouverts de peinture en mauvais état.

Le faux-plafond est en mauvais état.

L'éclairage naturel de la pièce est assuré par une fenêtre de toit, non vérifiée.

- un placard avec portes accordéon en bon état

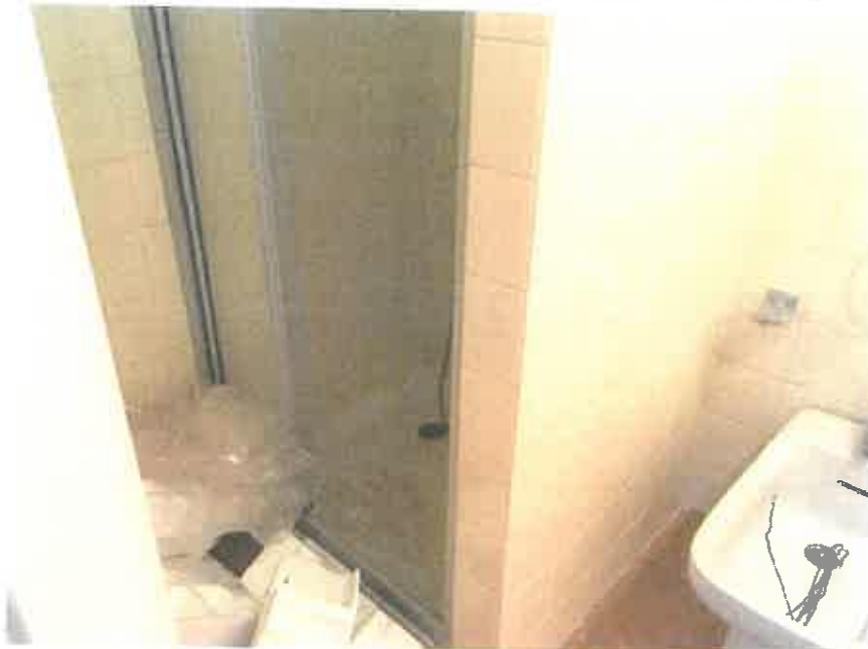
SALLE DE BAIN/ WC ATTENANTS

Le sol est recouvert de carrelage en bon état.

Les murs sont recouverts de carrelage en bon état.

Le faux-plafond est en mauvais état. Spots intégrés

- un WC sur pied en état d'usage normal
- un lavabo en bon état
- un bidet en bon état
- un bac à douche en bon état

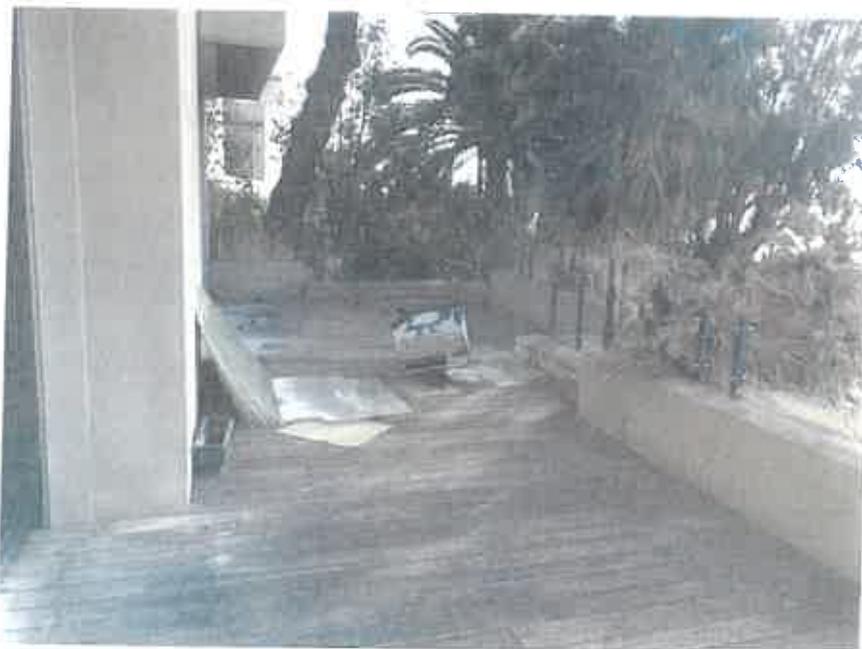
TERRASSE

Le sol est recouvert de plancher en état d'usage. Le garde-corps est démonté.

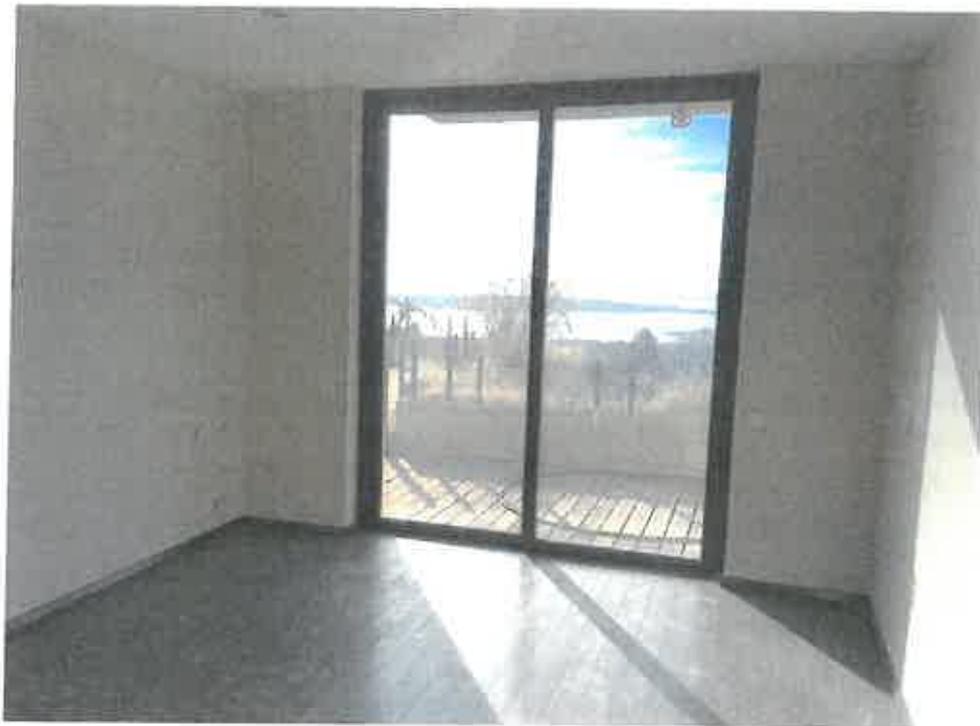
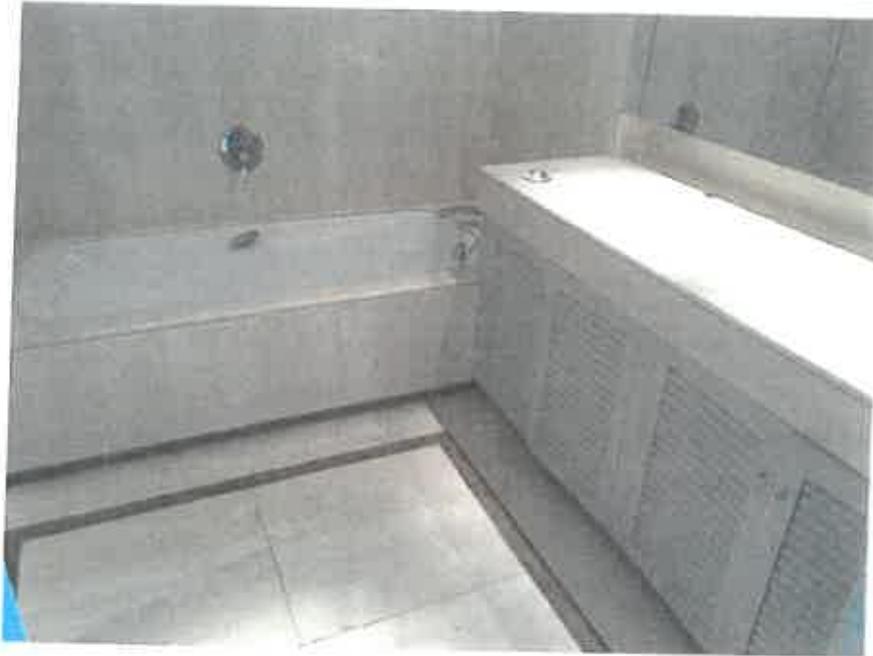
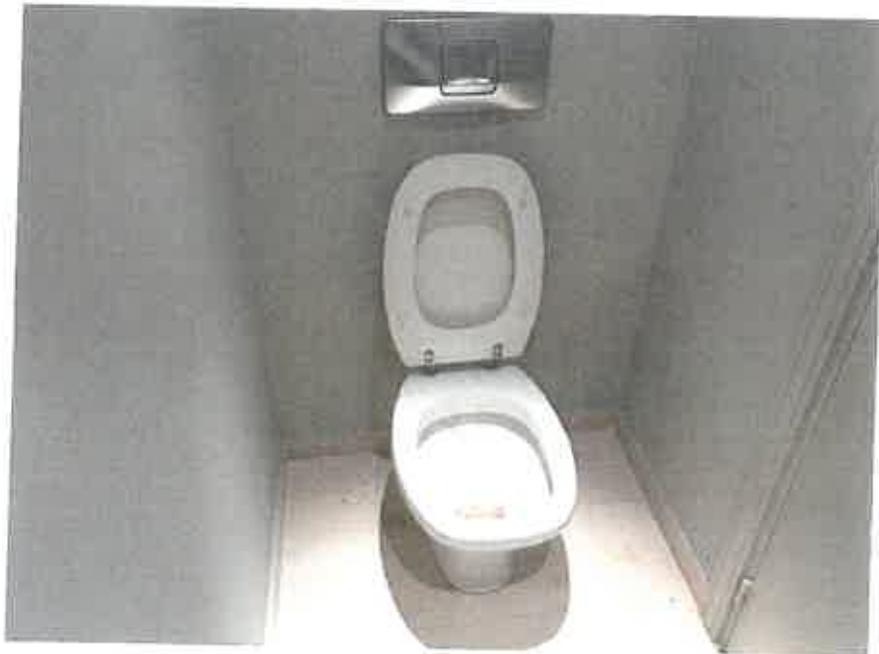
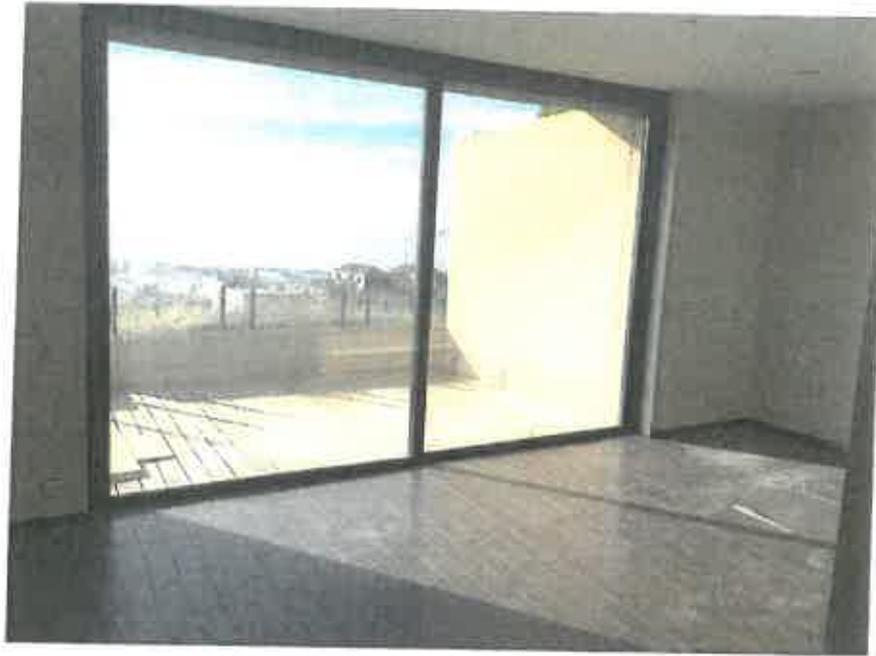
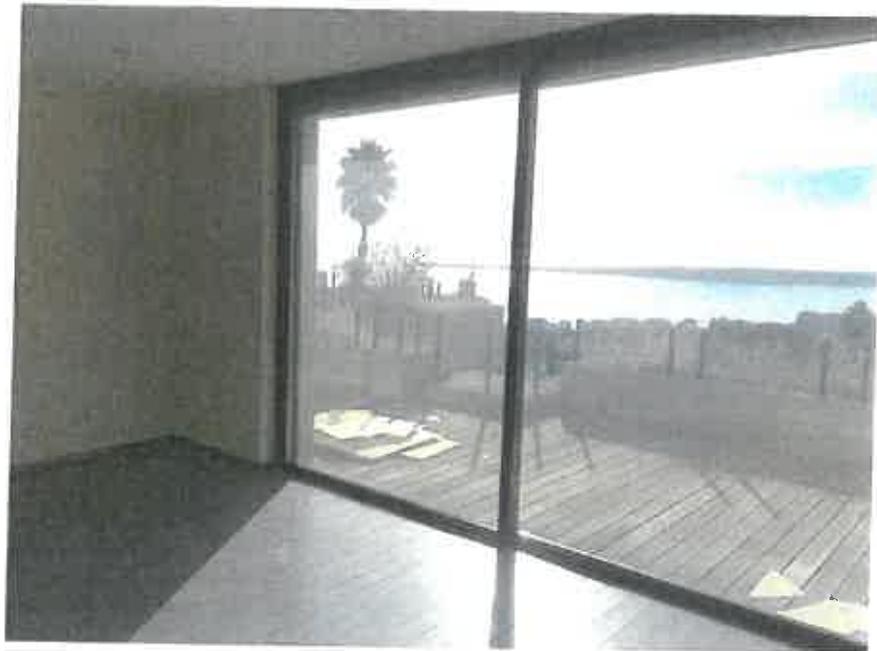
CHAMBRE 2

Le **sol** est recouvert de parquet en état d'usage.

Les **murs** sont recouverts de peinture en mauvais état.

Le **faux-plafond** est en état d'usage. Spots intégrés

L'**éclairage naturel** de la pièce est assuré par une baie vitrée en bon état, ouverture coulissante, ouvrant sur la terrasse, vue mer

Pour les **éléments d'équipement**, je relève :
- deux placards avec portes battantes en bon état
