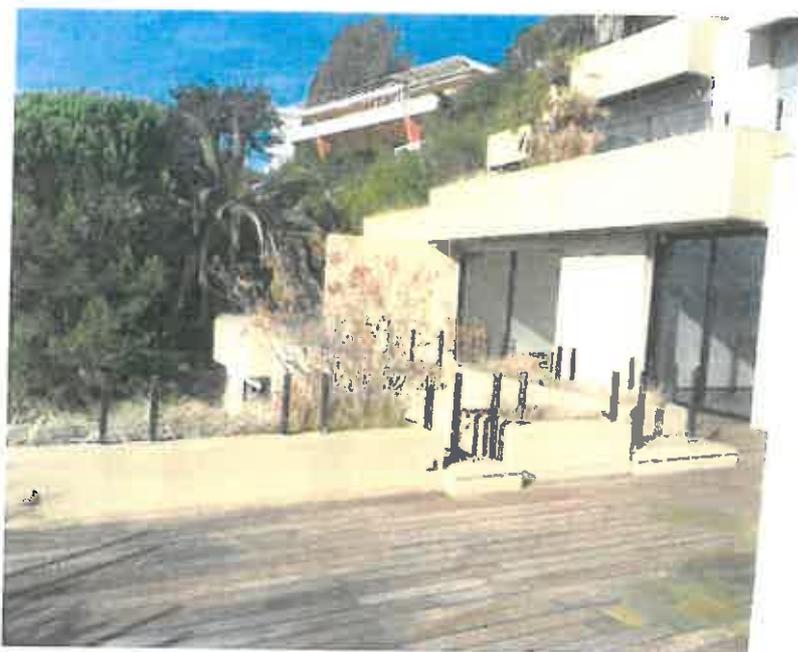
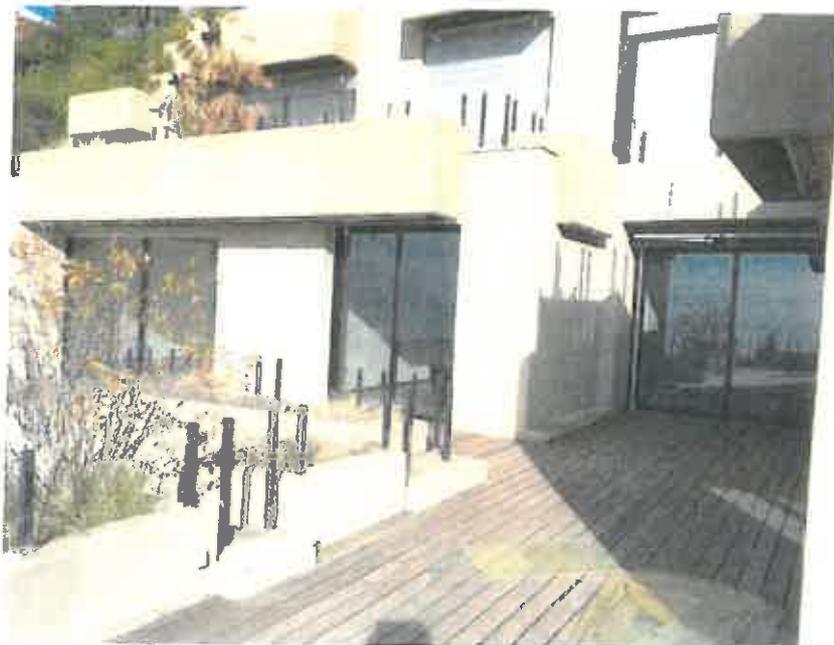
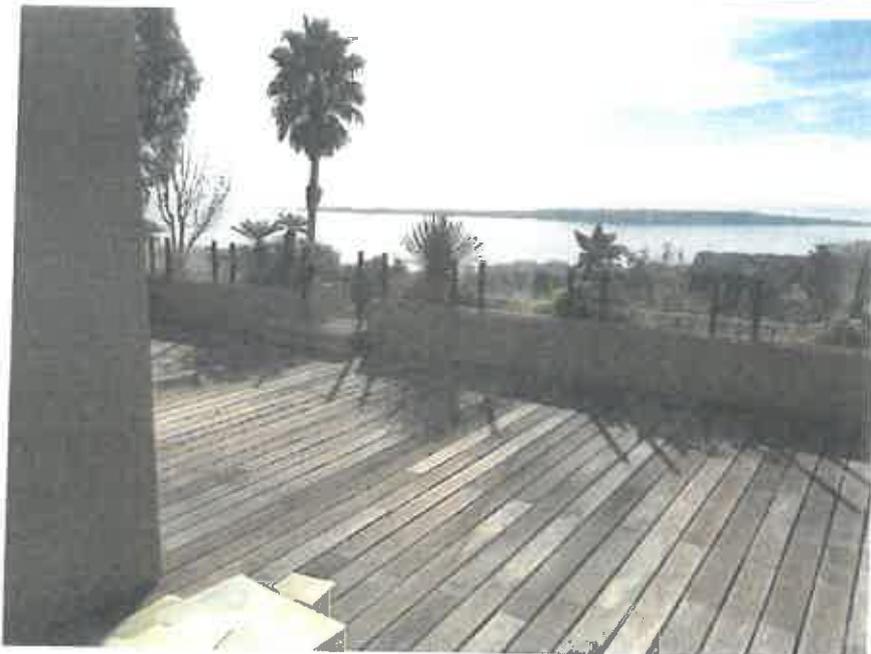
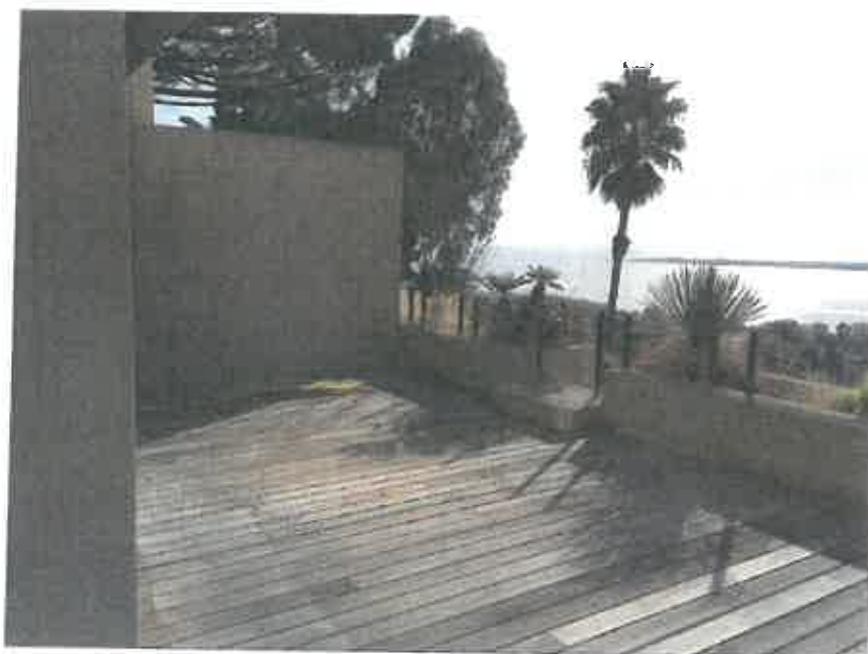
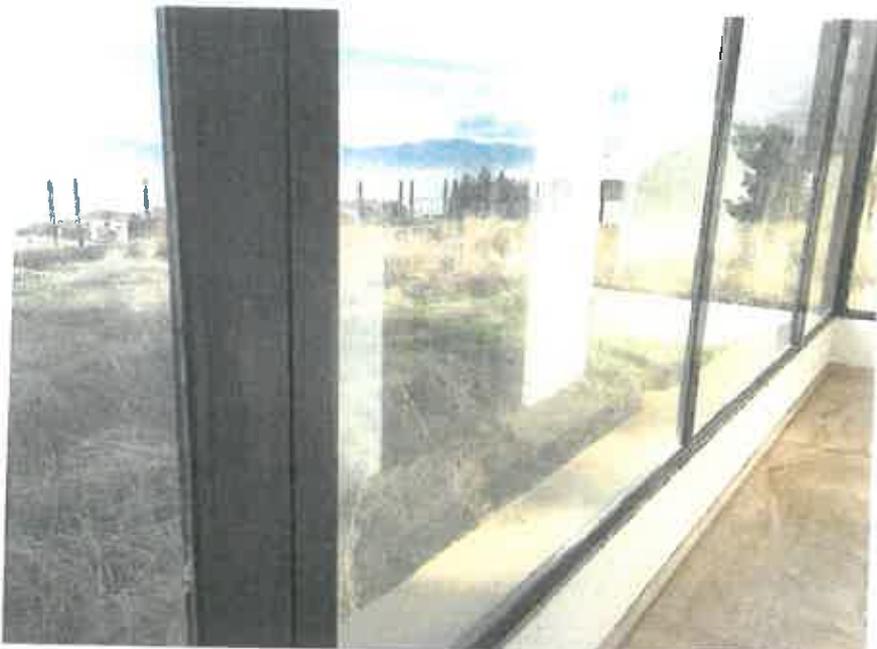
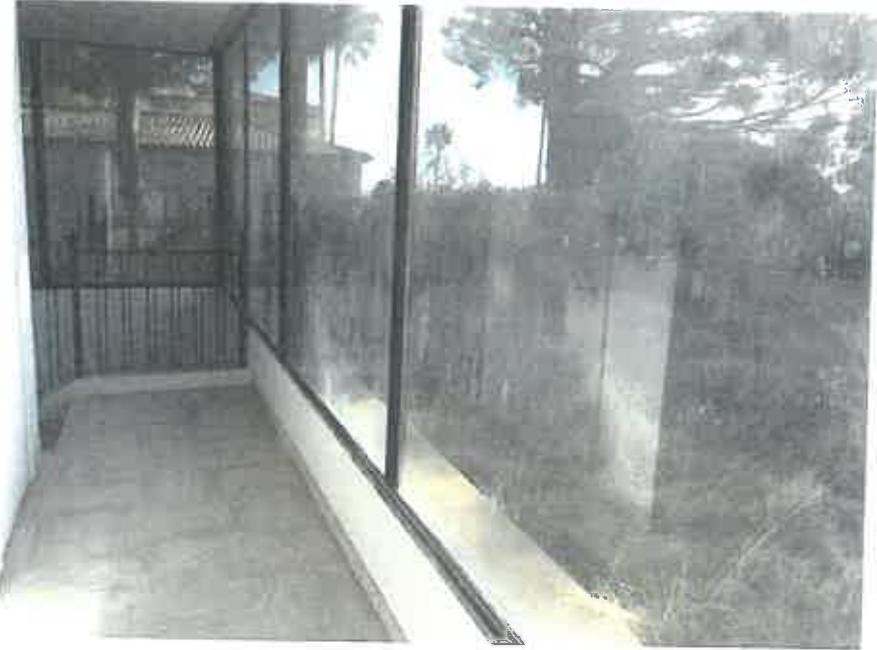
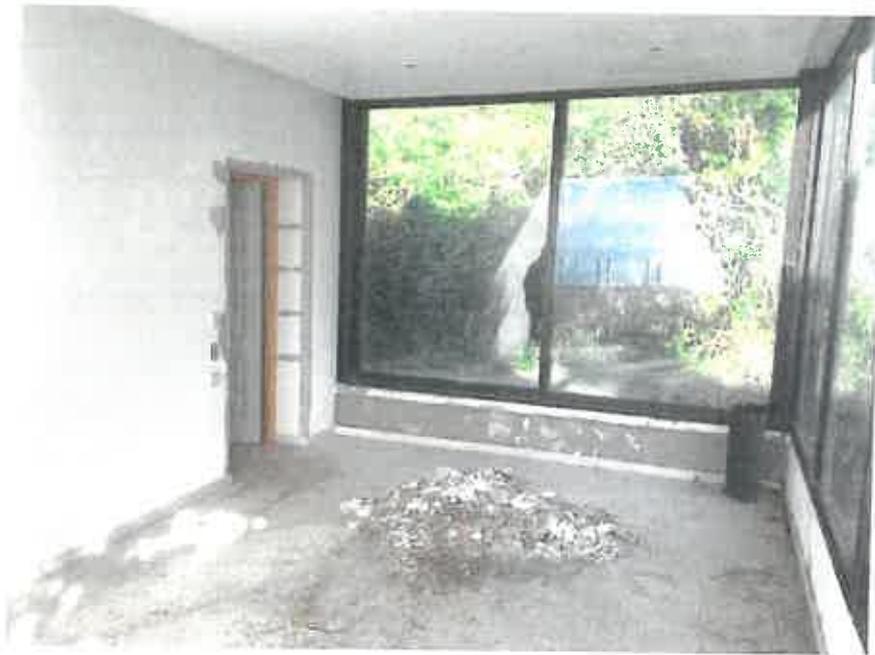
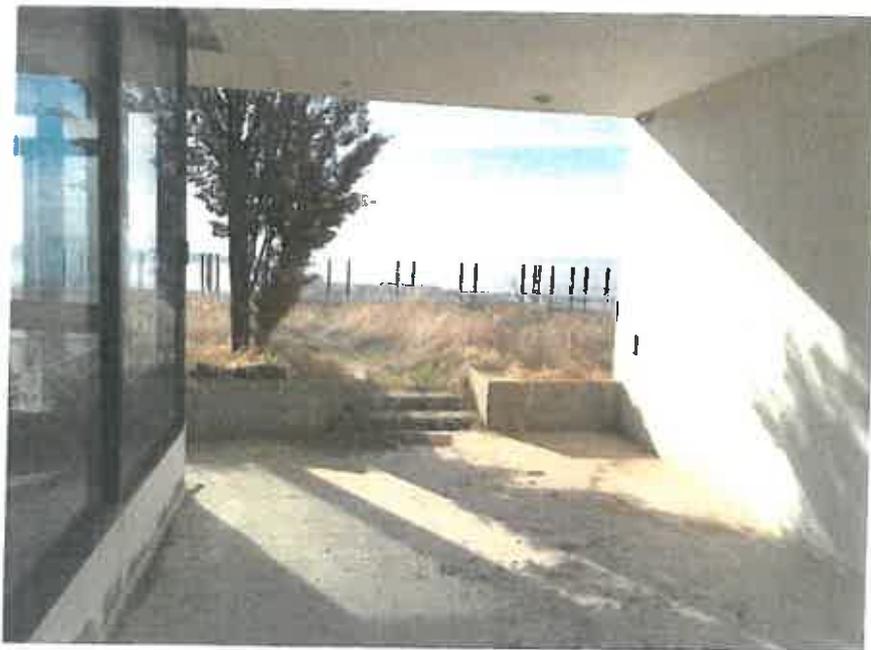
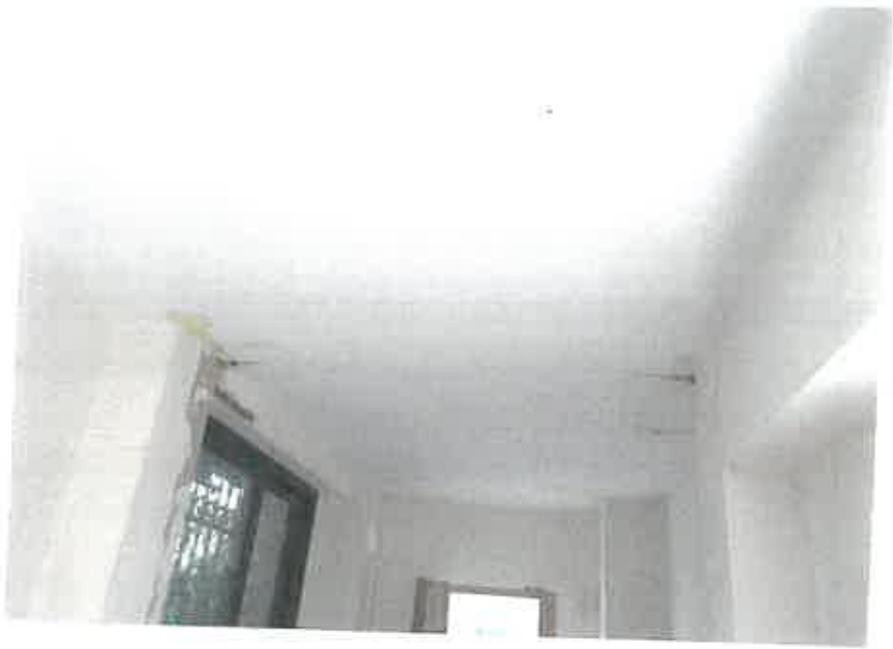
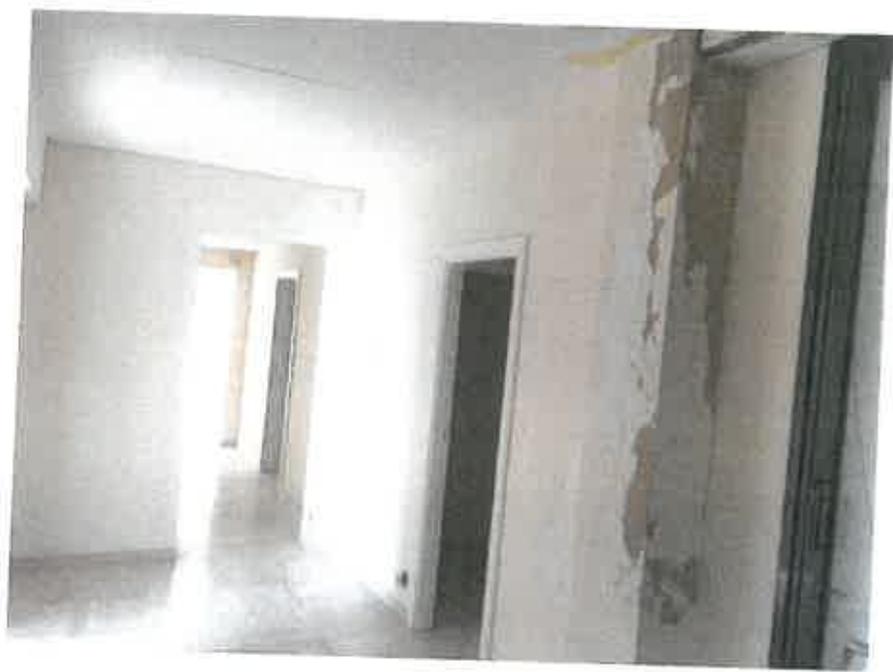
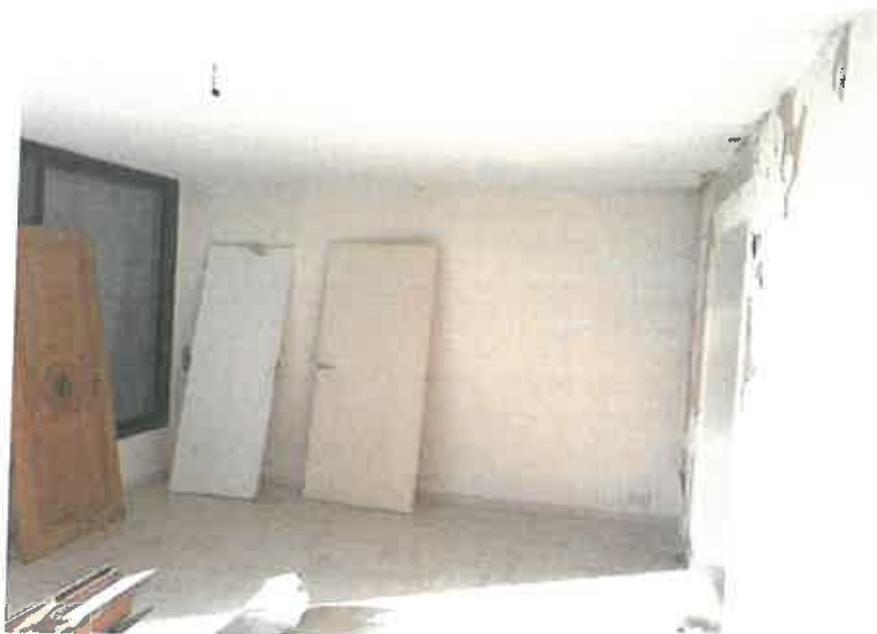
TERRASSE

Le sol est recouvert de plancher en état d'usage, le garde-corps est démonté.

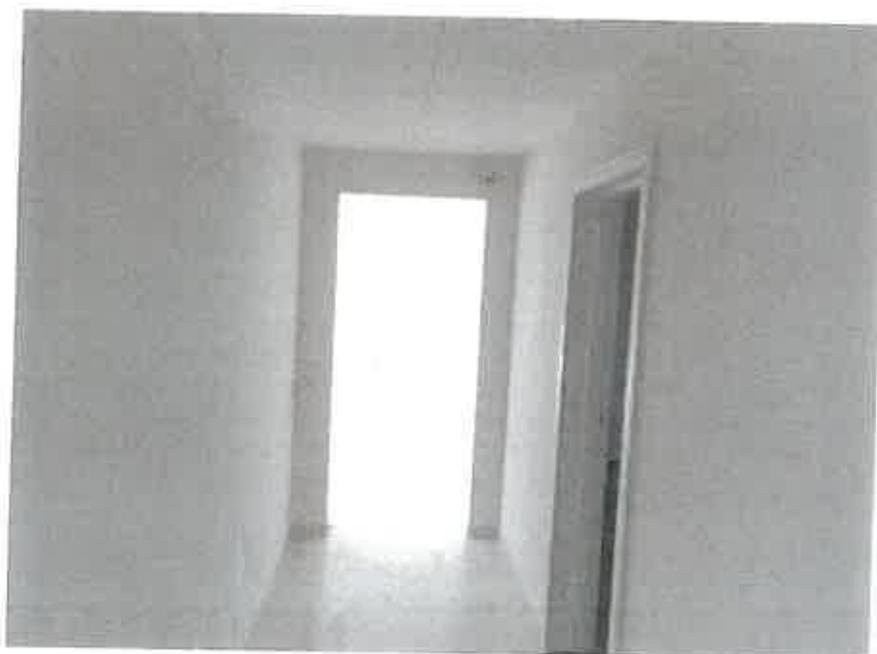
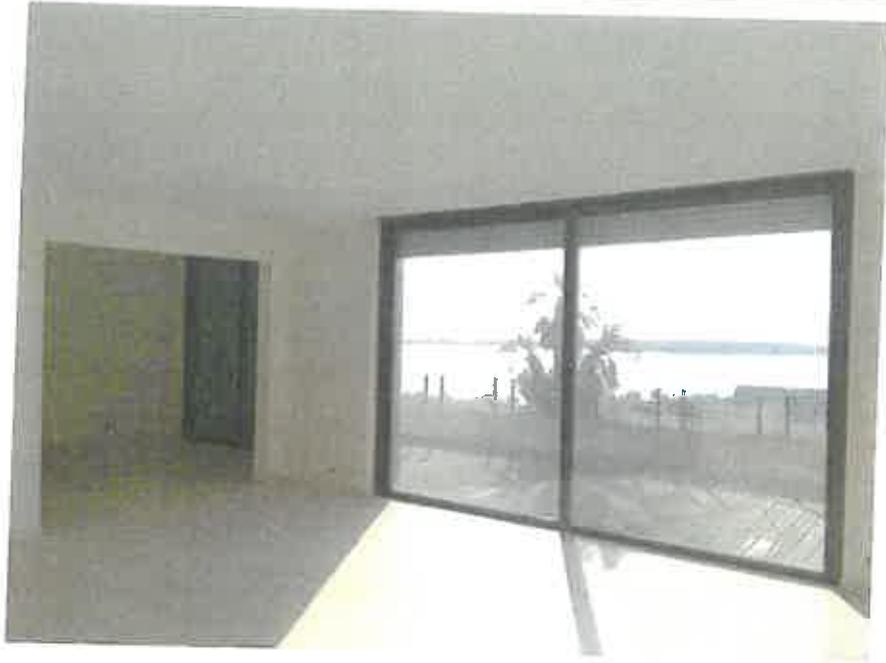
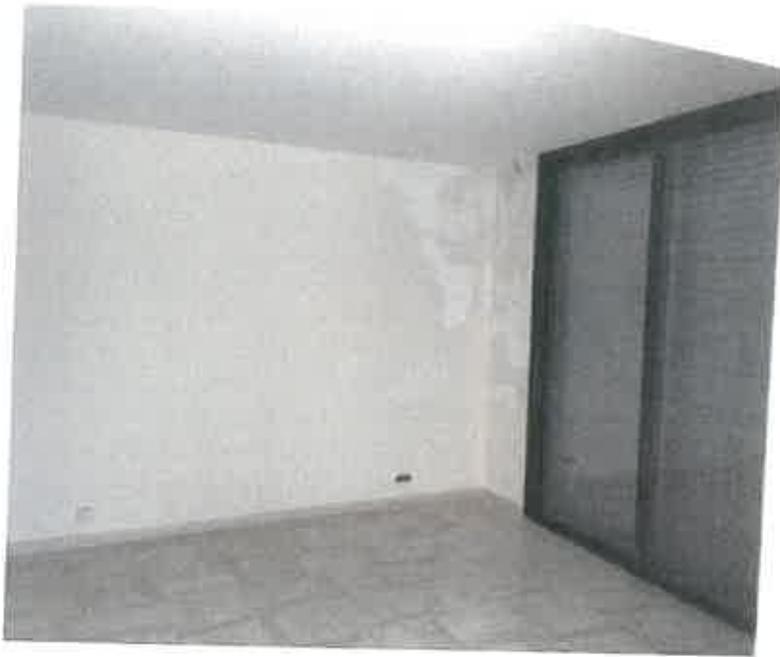
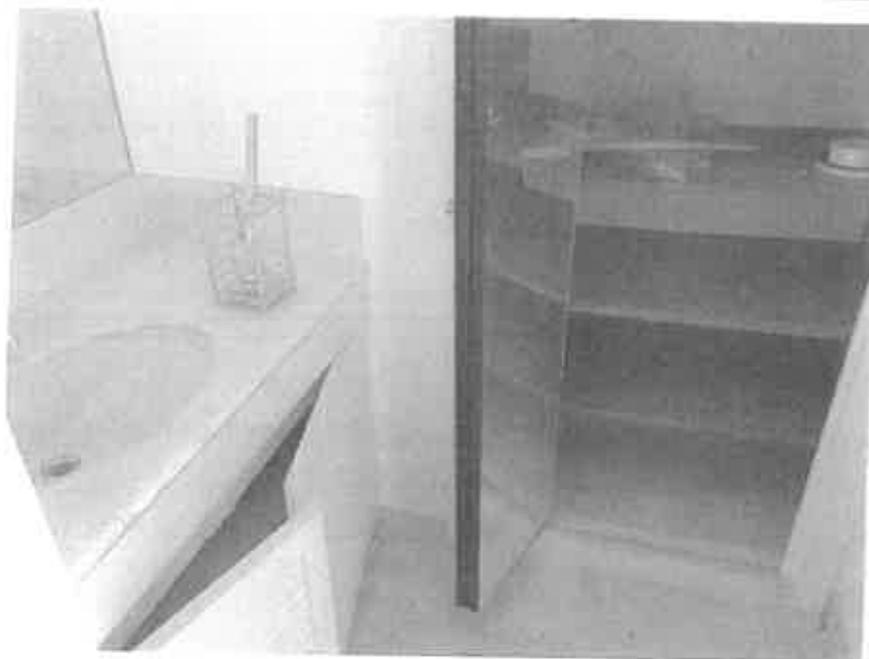
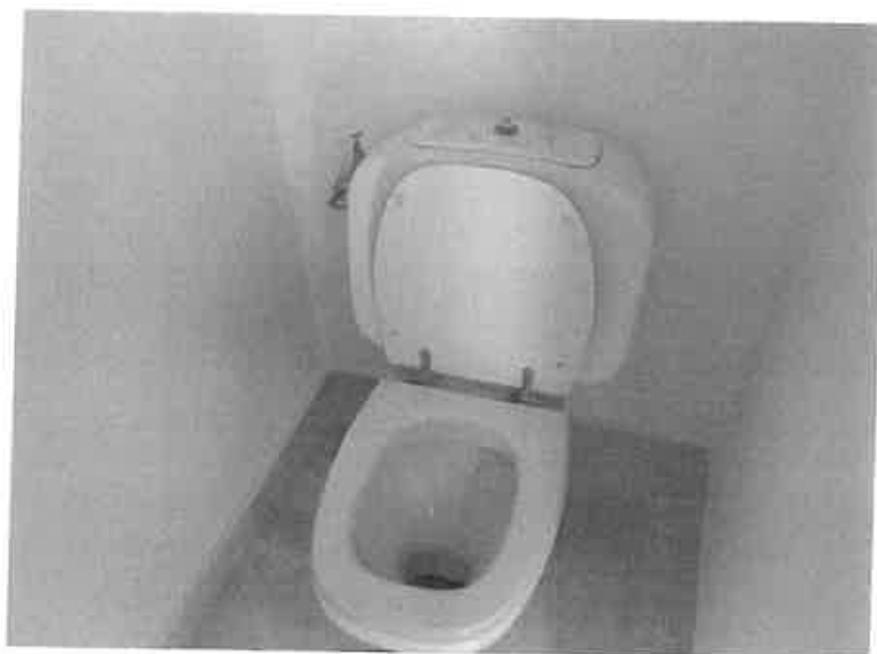
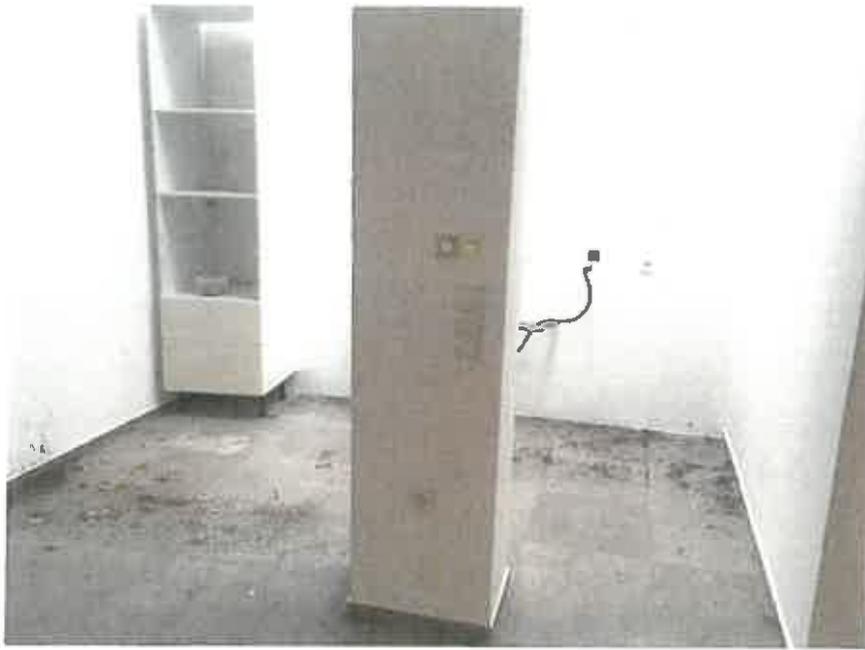
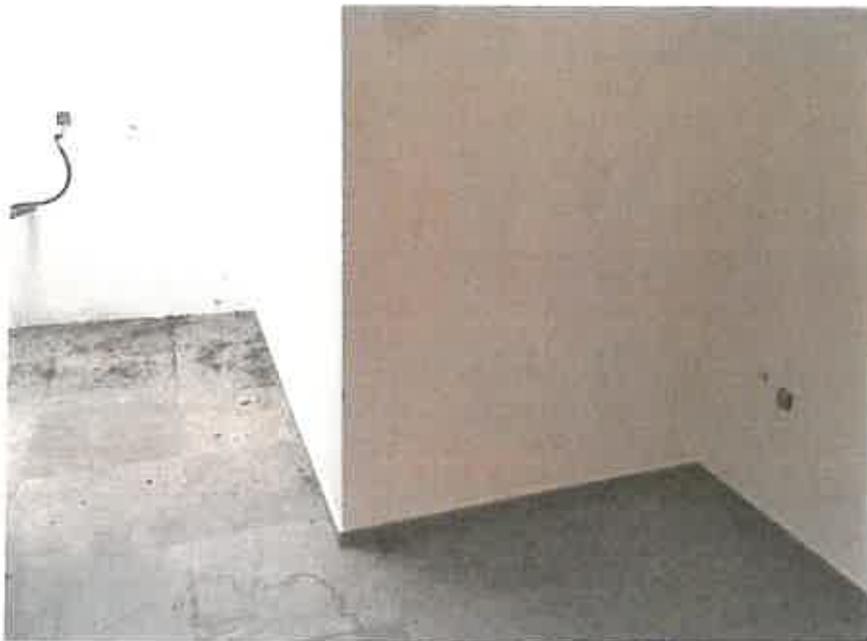
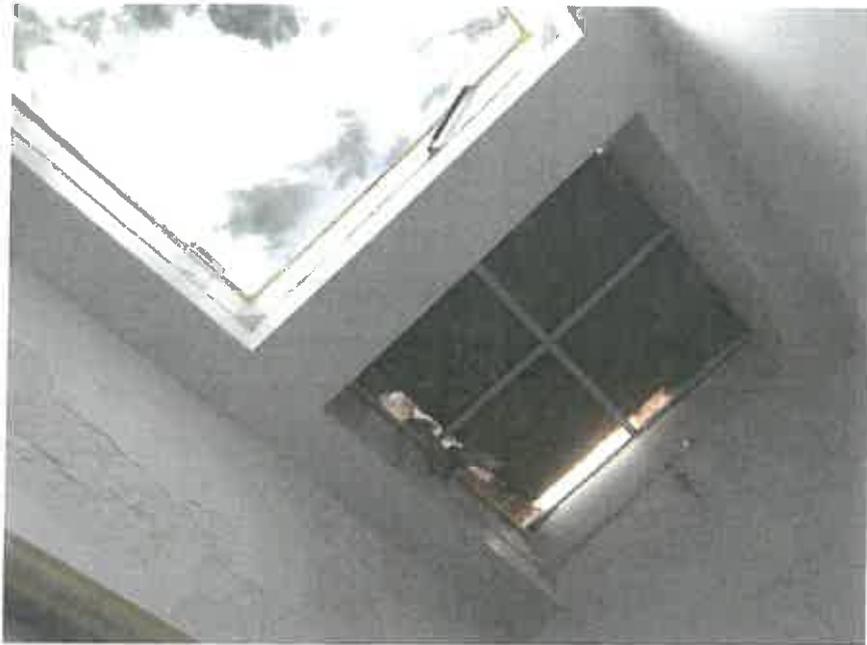
DÉGAGEMENT

Les murs sont recouverts de peinture hors d'usage.

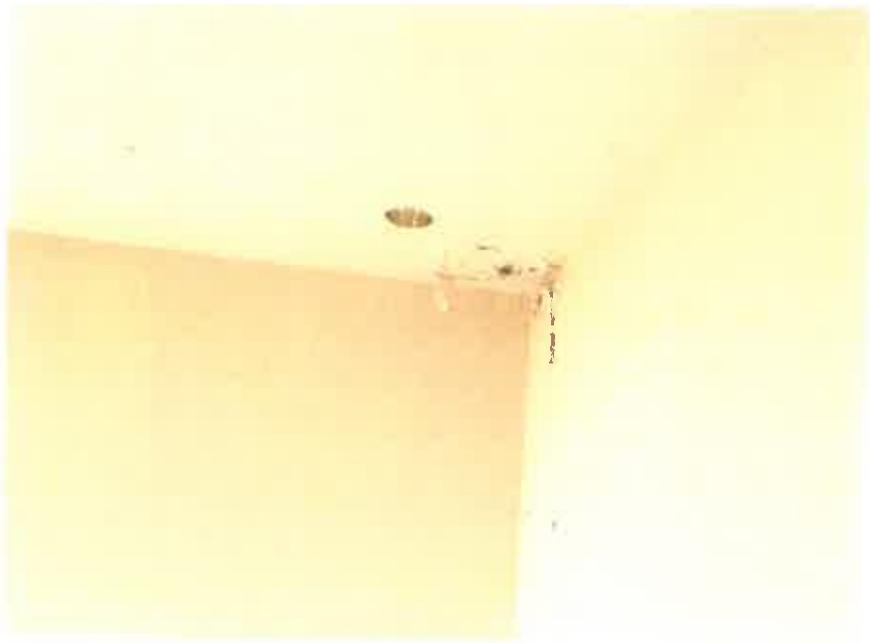
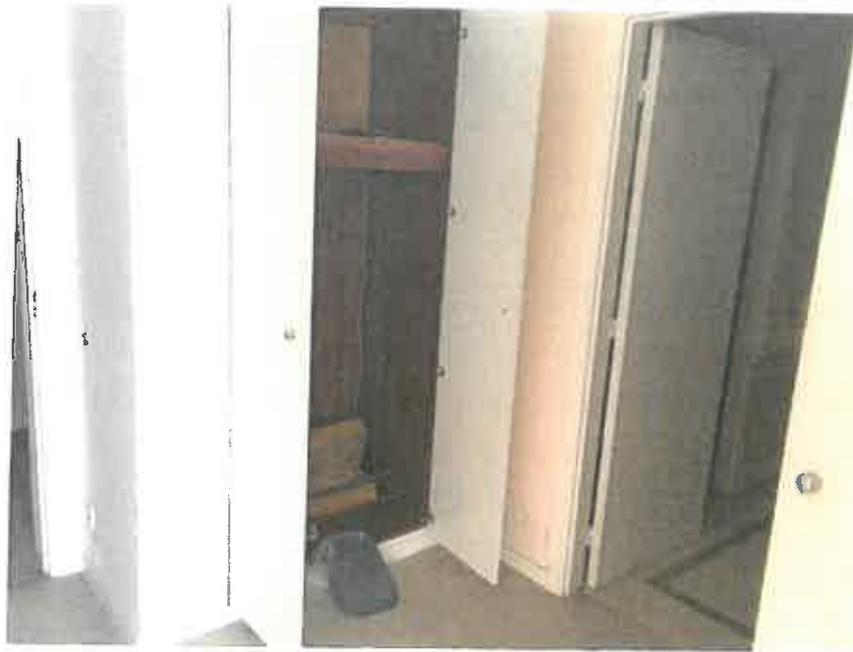
DÉGAGEMENT

Les murs sont recouverts de peinture hors d'usage.

Pour les éléments d'équipement, je relève :
- quatre placards avec portes battantes en mauvais état

Tableau électrique : incomplet

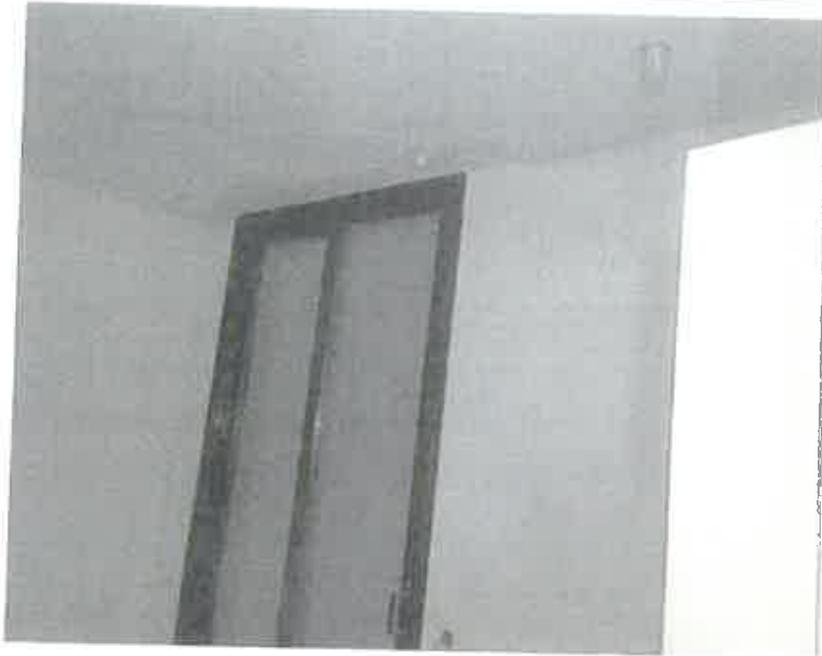
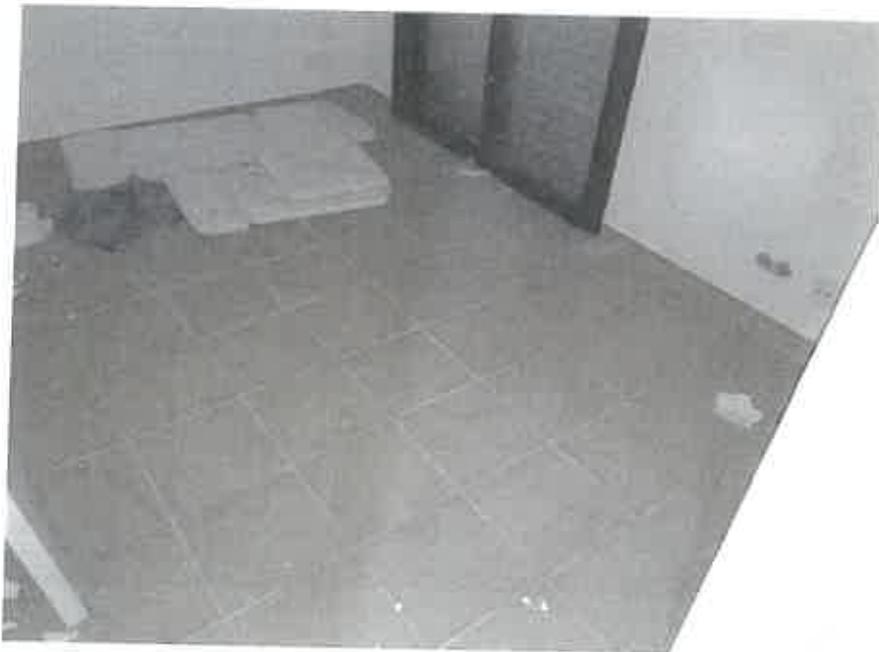
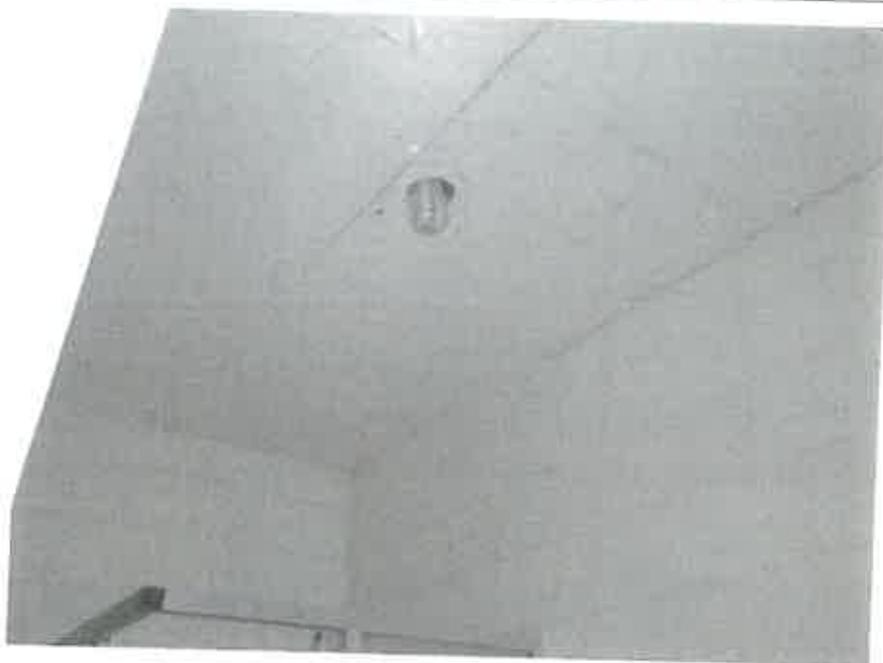
CHAMBRE 3

Le sol est recouvert de moquette en mauvais état.

Les murs sont recouverts de peinture hors d'usage.

Le faux-plafond est hors d'usage
